Datum: 30-09-2024  
Betreft: Toelichting kappen en verplaatsen knotwilgen op recreatieterrein 't Waal West  
Auteur: Coordinator planprocedures CUB  
Reviewers: Ontwerpleider CUB  
Versie: 1.0  
Documentnummer:  
Bijlagen: Rapportage Boomtotaalzorg

MEMO

**Royal Haskoning DHV**  
**Verplantbaarheids-  
onderzoek knotwilgen  
noordelijke Lekdijk**

### Verplantbaarheidsonderzoek

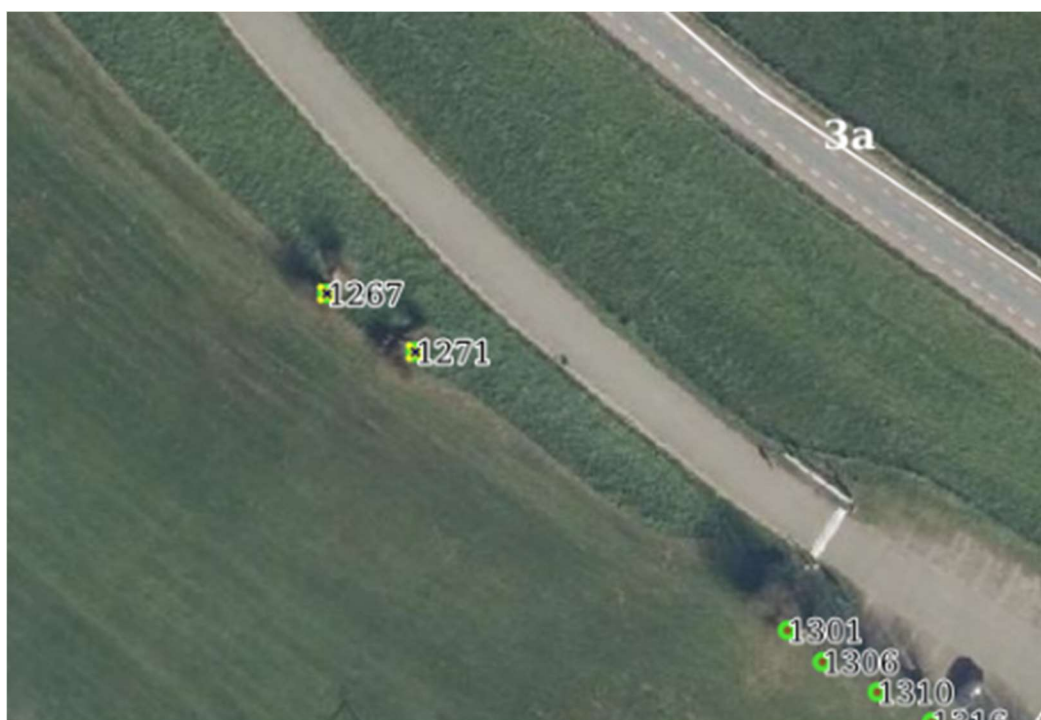
### 2.1 Gebied 1

Conclusie veldbezoek: de beheerstrook kan hier zodanig worden aangelegd dat de knotwilgen 1267 en 1271 kunnen blijven staan.

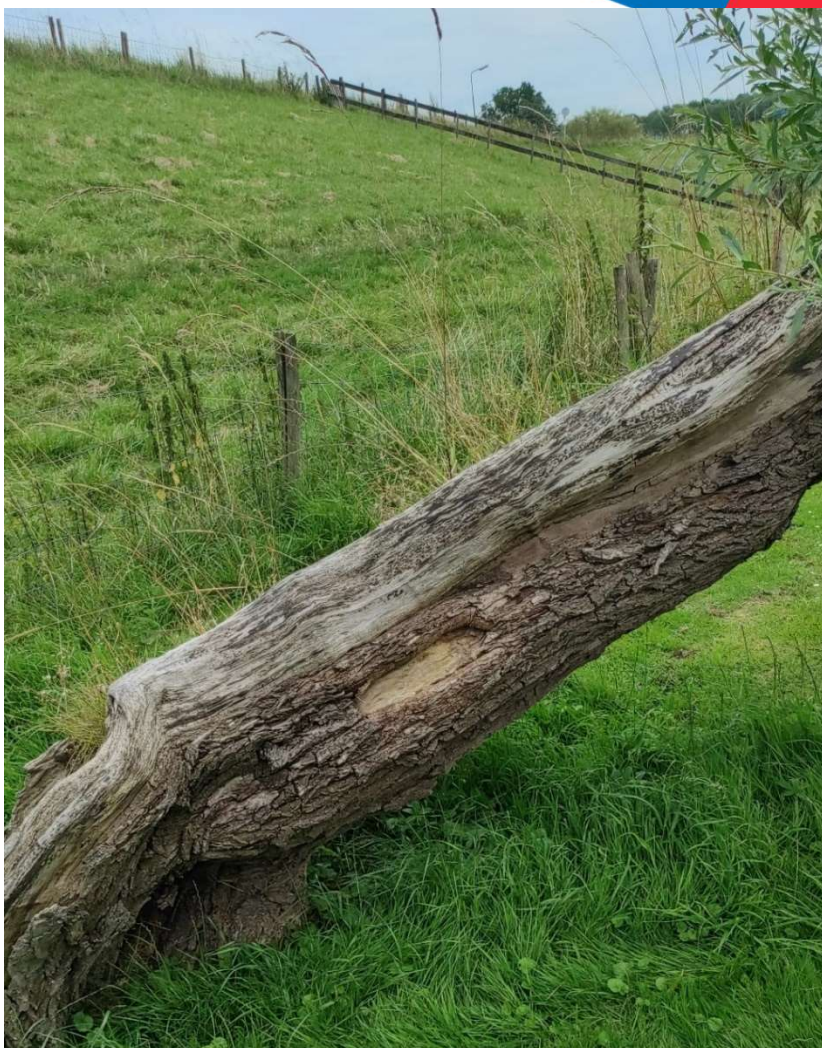
Boom 1382: einde levensduur verplantbaarheid twijfelachtig omdat de happer niet rondom kan komen, mogelijk een raakvlak met K&L?. Voorlopige conclusie: niet verplanten.

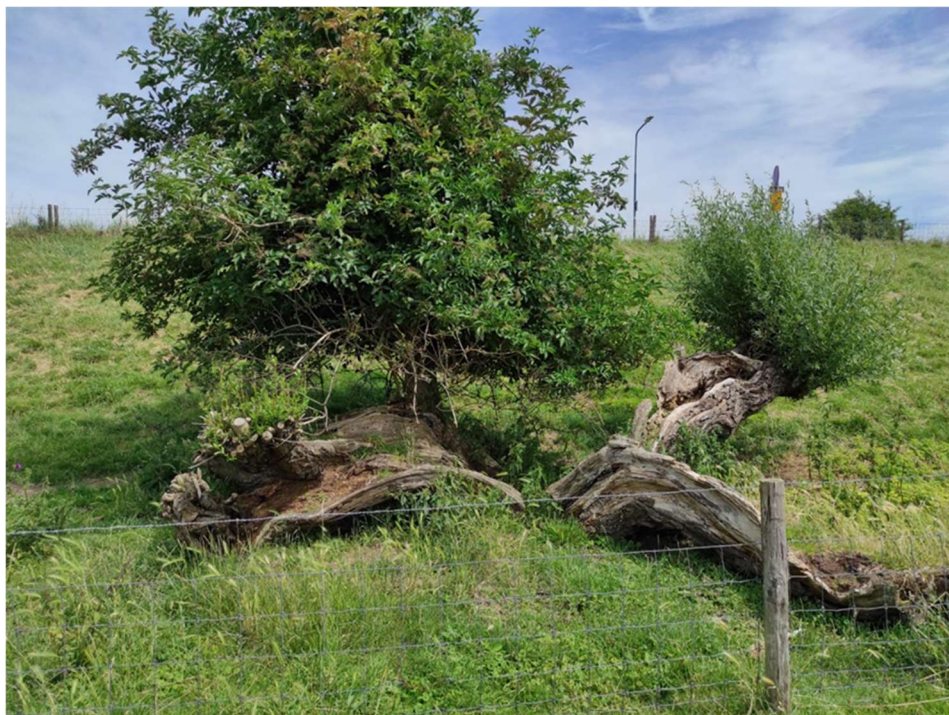
Boom 1481: volledig uit elkaar gevallen en overgroeid met vlier. Voorlopige conclusie niet verplantbaar

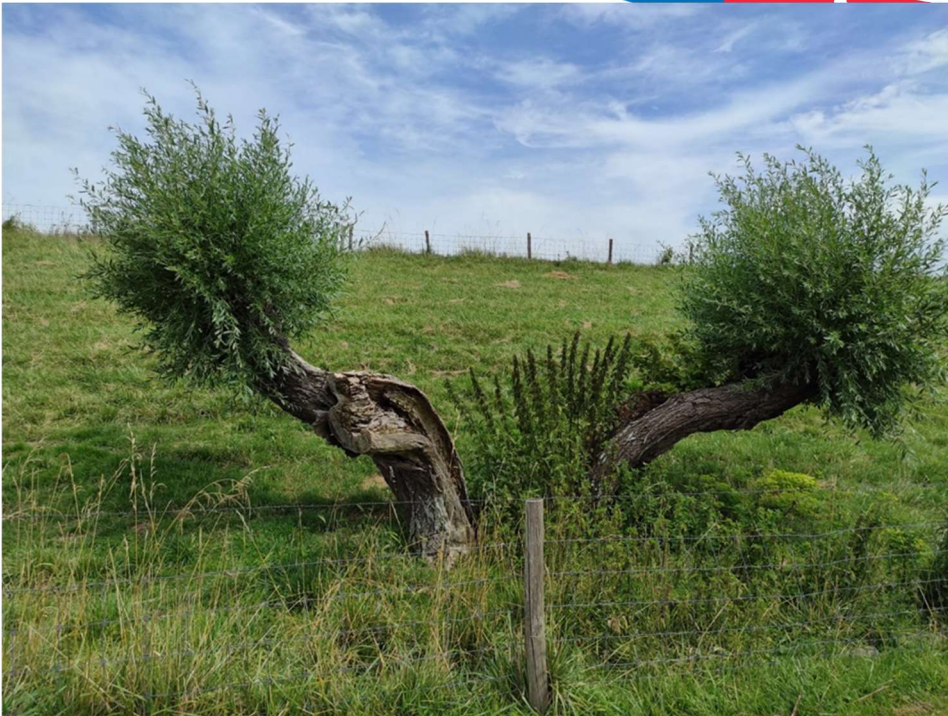
Boom 1528: Eén arm lijkt verplantbaar

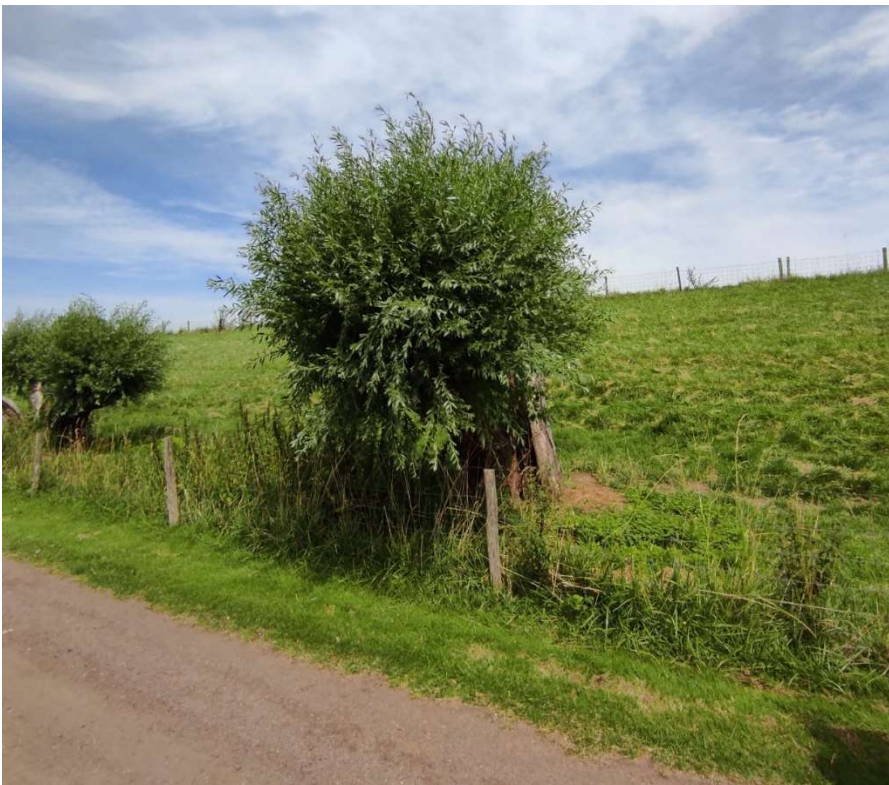
Boom 1545: tweestamming, mogelijk in zijn geheel verplantbaar

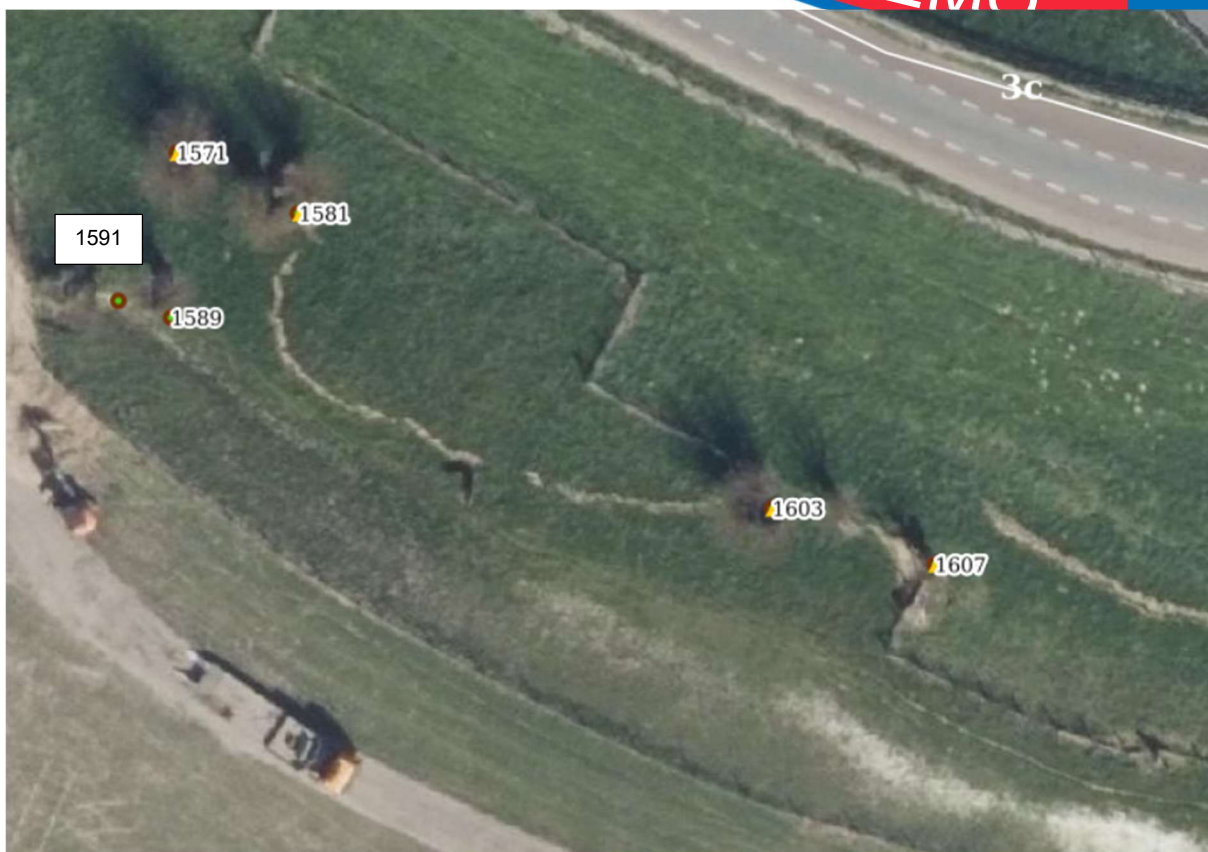
Bomen 1603 (links) en 1607 (rechts), beide mogelijk verplantbaar

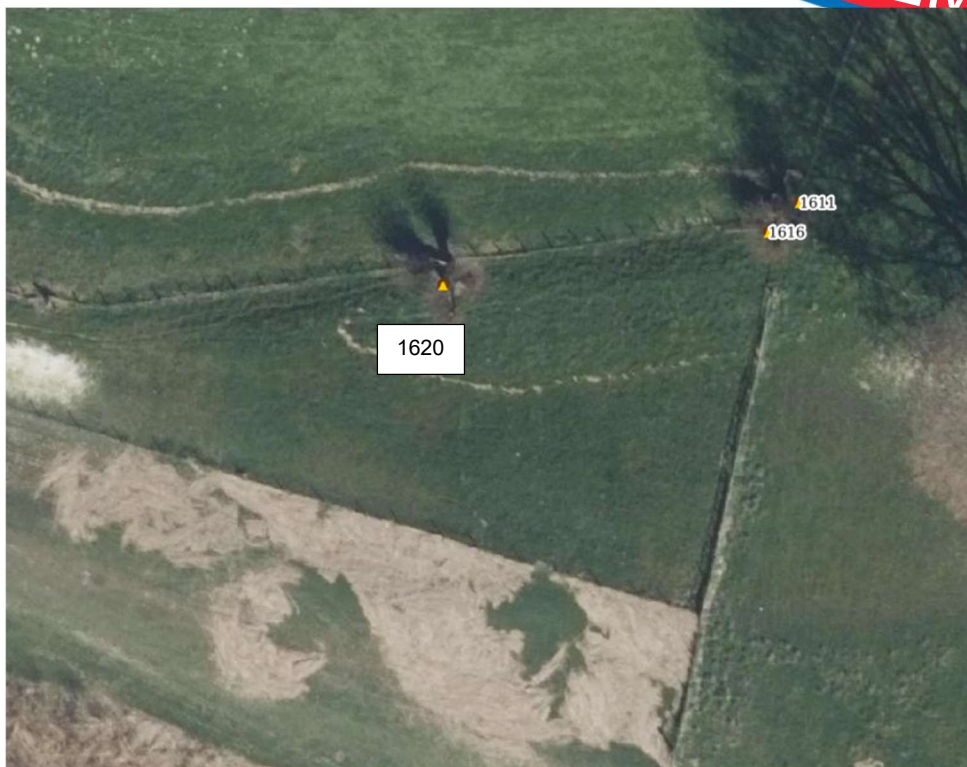
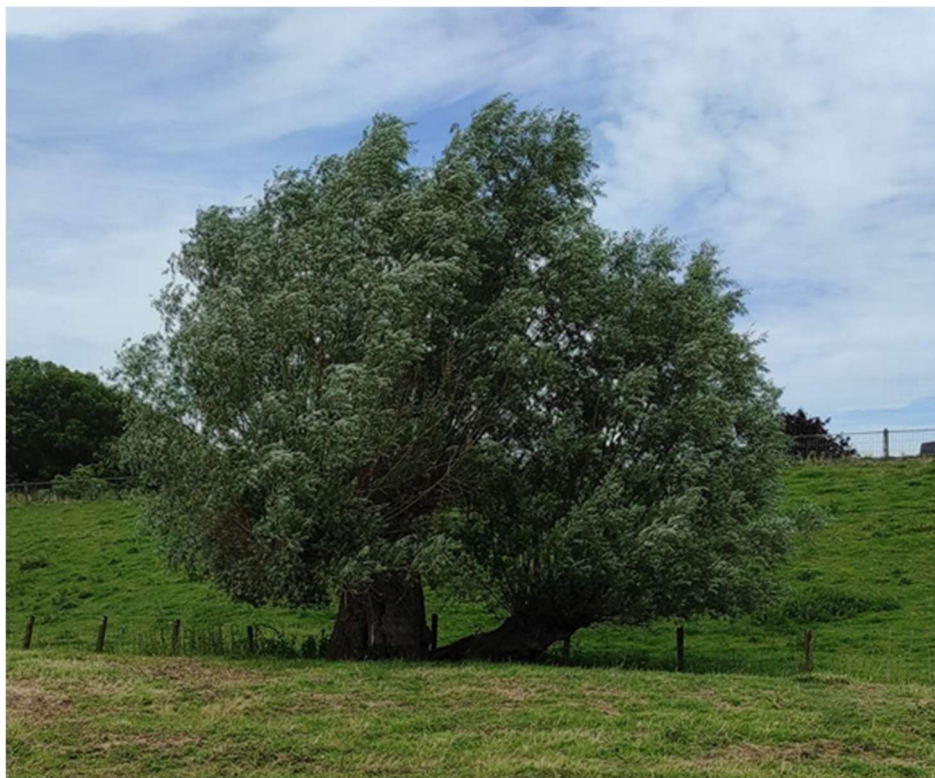
Boom 1620, deels (opstaande deel) mogelijk verplantbaar. Boom heeft wellicht watermerkziekte

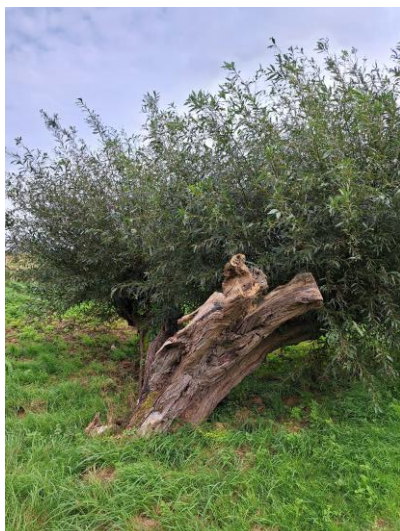
*Afbeelding 9: Boom 1271*

| boomid | boomsoort | Stam-diameter (cm) | Boom-hoogte | Kroon-diameter (m) | conditie | kwaliteit | Toekomst-verwachting | gebreken | opmerkingen |
|---|---|---|---|---|---|---|---|---|---|
| 1271 | Salix alba | 320 | 0-6 m | 8 | Redelijk | Redelijk | Redelijk | | <b>Niet verplanten.</b> |

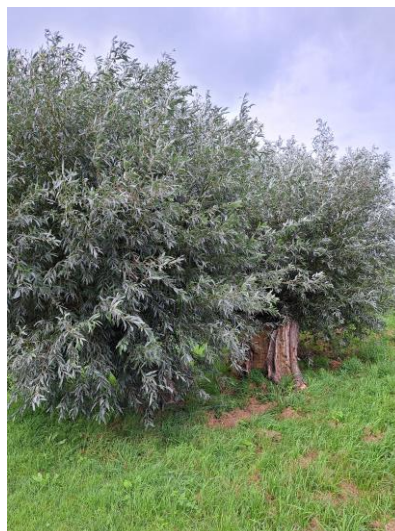
*Afbeelding 10: Boom 1267*

| boomid | boomsoort | Stam-diameter (cm) | Boom-hoogte | Kroon-diameter (m) | conditie | kwaliteit | Toekomst-verwachting | gebreken | opmerkingen |
|---|---|---|---|---|---|---|---|---|---|
| 1267 | Salix alba | 300 | 0-6 m | 8 | Redelijk | Matig | Redelijk | | <b>Niet verplanten.</b> Twee stammen staan los. 50cm per stam |

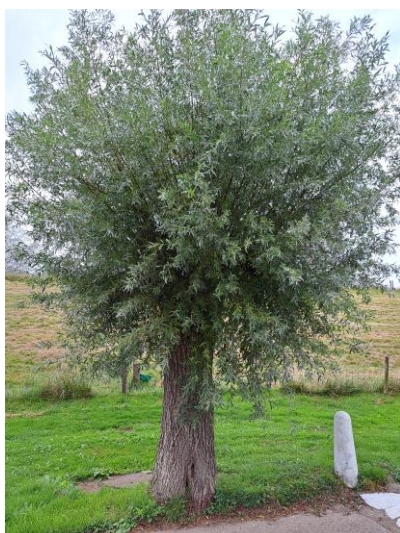
*Afbeelding 11: Boom 1391*

| Knotwilg nummer | Mogelijk verplantbaar? | Opmerking veldbezoek | Oordeel verplantbaar<br>Boomtotaalzorg |
|---|---|---|---|
| 1391 | nee | Tussen asfalt en waterput, verplanten niet uitvoerbaar, niet zonder beschadiging te verwijderen | Niet verplanten |

| boomid | boomsoort | Stam-diameter (cm) | Boom-hoogte | Kroon-diameter (m) | conditie | kwaliteit | Toekomst-verwachting | gebreken | opmerkingen |
|---|---|---|---|---|---|---|---|---|---|
| 1391 | Salix alba | 55 | 0-6 m | 3 | Redelijk | Redelijk | Redelijk | | <b>Niet verplanten.</b> |

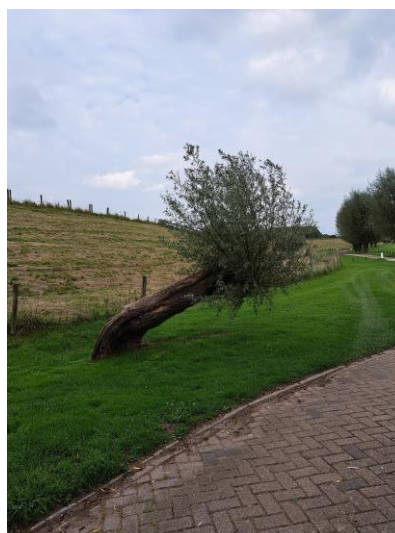
*Afbeelding 12: Boom 1382*

| Knotwilg nummer | Mogelijk verplantbaar? | Opmerking veldbezoek | Oordeel verplantbaar<br>Boomtotaalzorg |
|---|---|---|---|
| 1382 | nee | Einde levensduur, happer kan niet bij de kluit, niet verplantbaar | Niet verplanten |

| boomid | boomsoort | Stam-diameter (cm) | Boom-hoogte | Kroon-diameter (m) | conditie | kwaliteit | Toekomst-verwachting | gebreken | opmerkingen |
|---|---|---|---|---|---|---|---|---|---|
| 1382 | Salix alba | 52 | 0-6 m | 2 | Redelijk | Matig | Redelijk | Holte in stamvoet<br>Scheuren,<br>Holte in stam,<br>Scheefstand,<br>Inrot | Naast rioolput<br><b>Niet verplanten.</b> |

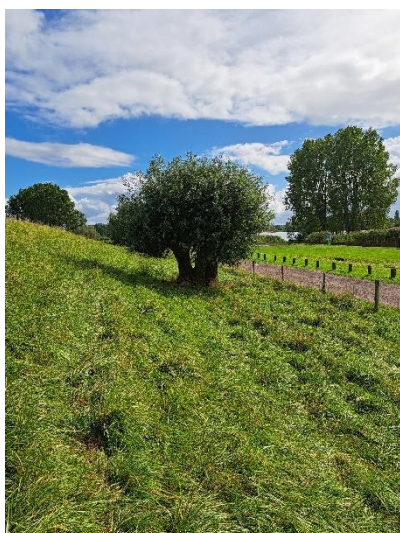
Afbeelding 15: Boom 1504

| boomid | boomsoort | Stam-diameter (cm) | Boom-hoogte | Kroon-diameter (m) | conditie | kwaliteit | Toekomst-verwachting | gebreken | opmerkingen |
|---|---|---|---|---|---|---|---|---|---|
| 1504 | Salix alba | 148 | 0-6 m | 2 | Redelijk | Matig | Redelijk | Scheuren, inrot | 3 stammen |

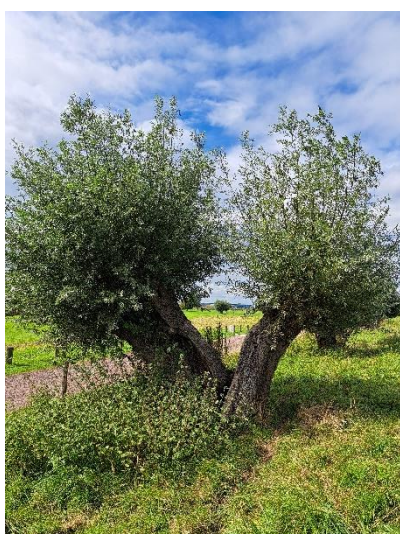
Afbeelding 17: Boom 1545

| boomid | boomsoort | Stam-diameter (cm) | Boom-hoogte | Kroon-diameter (m) | conditie | kwaliteit | Toekomst-verwachting | gebreken | opmerkingen |
|---|---|---|---|---|---|---|---|---|---|
| 1545 | Salix alba | 90 | 0-6 m | 6 | Redelijk | Matig | Redelijk | Scheuren, inrot | 2 stam. Ca. 2m |

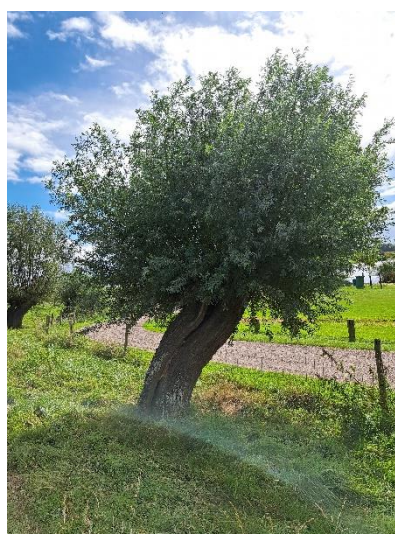
Afbeelding 18: Boom 1552

| boomid | boomsoort | Stam-diameter (cm) | Boom-hoogte | Kroon-diameter (m) | conditie | kwaliteit | Toekomst-verwachting | gebreken | opmerkingen |
|---|---|---|---|---|---|---|---|---|---|
| 1552 | Salix alba | 83 | 0-6 m | 2 | Redelijk | Matig | Redelijk | Scheuren, inrot, houtboorder | |

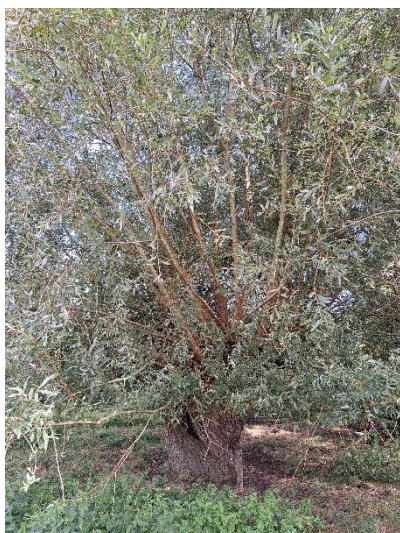
Afbeelding 19: Boom 1571

| boomid | boomsoort | Stam-diameter (cm) | Boom-hoogte | Kroon-diameter (m) | conditie | kwaliteit | Toekomst-verwachting | gebreken | opmerkingen |
|---|---|---|---|---|---|---|---|---|---|
| 1571 | Salix alba | 106 | 0-6 m | 4 | Redelijk | Matig | Redelijk | Scheuren, inrot | 2 stammen |

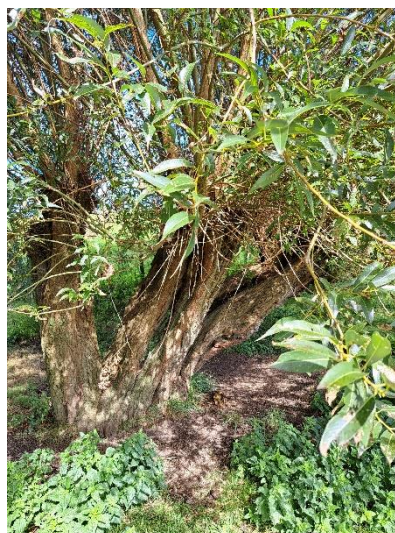
Afbeelding 20: Boom 1581

| boomid | boomsoort | Stam-diameter (cm) | Boom-hoogte | Kroon-diameter (m) | conditie | kwaliteit | Toekomst-verwachting | gebreken | opmerkingen |
|---|---|---|---|---|---|---|---|---|---|
| 1581 | Salix alba | 86 | 0-6 m | 8 | Redelijk | Matig | Redelijk | Scheuren, inrot | 3 stam 370 bij elkaar |

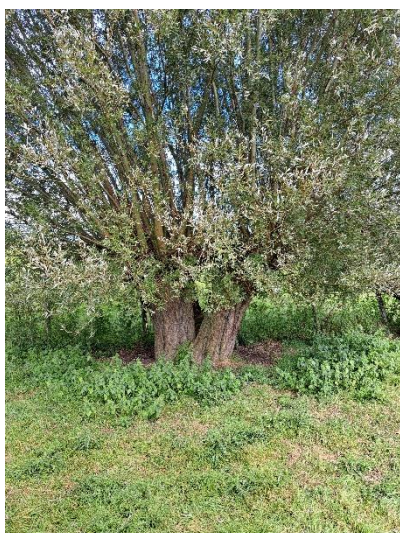
Afbeelding 21: Boom 1603

| boomid | boomsoort | Stam-diameter (cm) | Boom-hoogte | Kroon-diameter (m) | conditie | kwaliteit | Toekomst-verwachting | gebreken | opmerkingen |
|---|---|---|---|---|---|---|---|---|---|
| 1603 | Salix alba | 170 | 0-6 m | 6 | Redelijk | Matig | Redelijk | Scheuren, inrot | 4 stam ca. 2m in totaal |

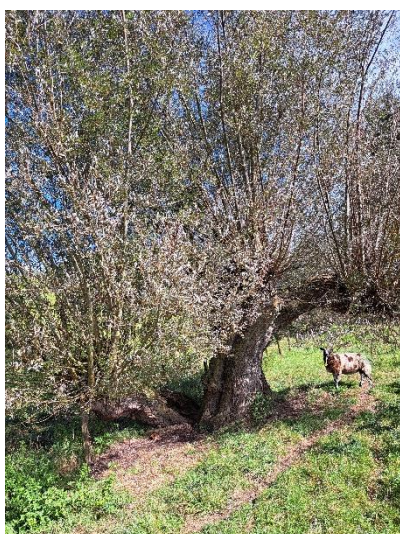
Afbeelding 23: Boom 1620

| Knotwilg nummer | Mogelijk verplantbaar? | Opmerking veldbezoek | Oordeel verplantbaar<br>Boomtotaalzorg |
|---|---|---|---|
| 1620 | ja | Opgaande deel verplantbaar. Mogelijk watermerkziekte | Niet verplanten |

| boomid | boomsoort | Stam-diameter (cm) | Boom-hoogte | Kroon-diameter (m) | conditie | kwaliteit | Toekomst-verwachting | gebreken | opmerkingen |
|---|---|---|---|---|---|---|---|---|---|
| 1620 | Salix alba | 100 | 0-6 m | 8 | Matig | Matig | Matig | Scheuren, inrot | Boom heeft wellicht watermerkziekte. <b>Niet verplanten</b> |

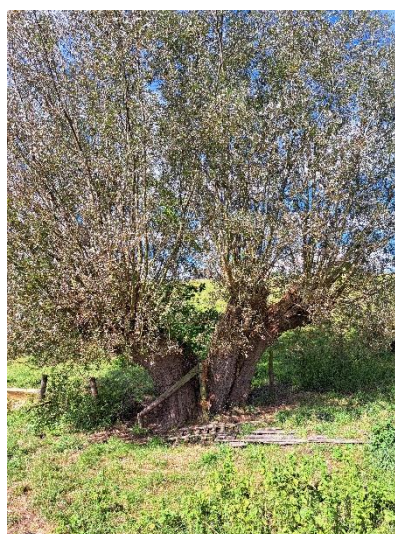
Afbeelding 24: Boom 1616

| boomid | boomsoort | Stam-diameter (cm) | Boom-hoogte | Kroon-diameter (m) | conditie | kwaliteit | Toekomst-verwachting | gebreken | opmerkingen |
|---|---|---|---|---|---|---|---|---|---|
| 1616 | Salix alba | 50 | 0-6 m | 6 | Redelijk | Matig | Redelijk | Scheuren, inrot | 5 stam totaal 2m |
