Datum: 30-09-2024  
Betreft: Toelichting kappen en verplaatsen knotwilgen op recreatieterrein 't Waal West  
Auteur: Coordinator planprocedures CUB  
Reviewers: Ontwerpleider CUB  
Versie: 1.0  
Documentnummer:  
Bijlagen: Rapportage Boomtotaalzorg

## MEMO

**Royal Haskoning DHV**  
**Verplantbaarheids-**  
**onderzoek knotwilgen**  
**noordelijke Lekdijk**

Rapportnummer: 240577  
Datum: 27 september 2024

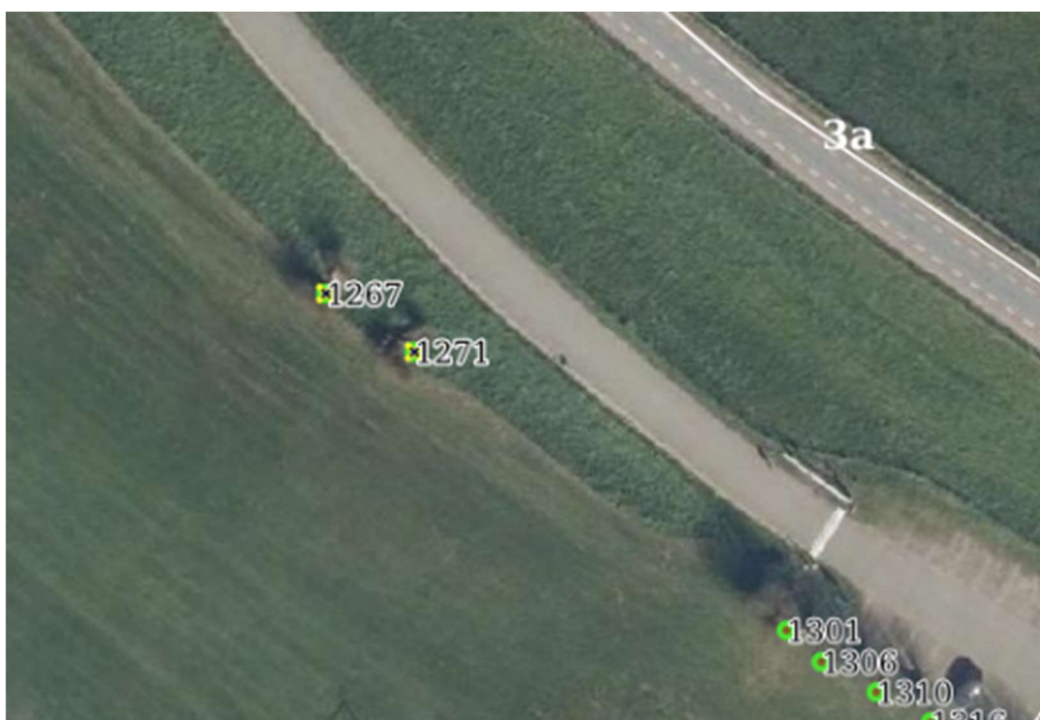
Conclusie veldbezoek: de beheerstrook kan hier zodanig worden aangelegd dat de knotwilgen 1267 en 1271 kunnen blijven staan.

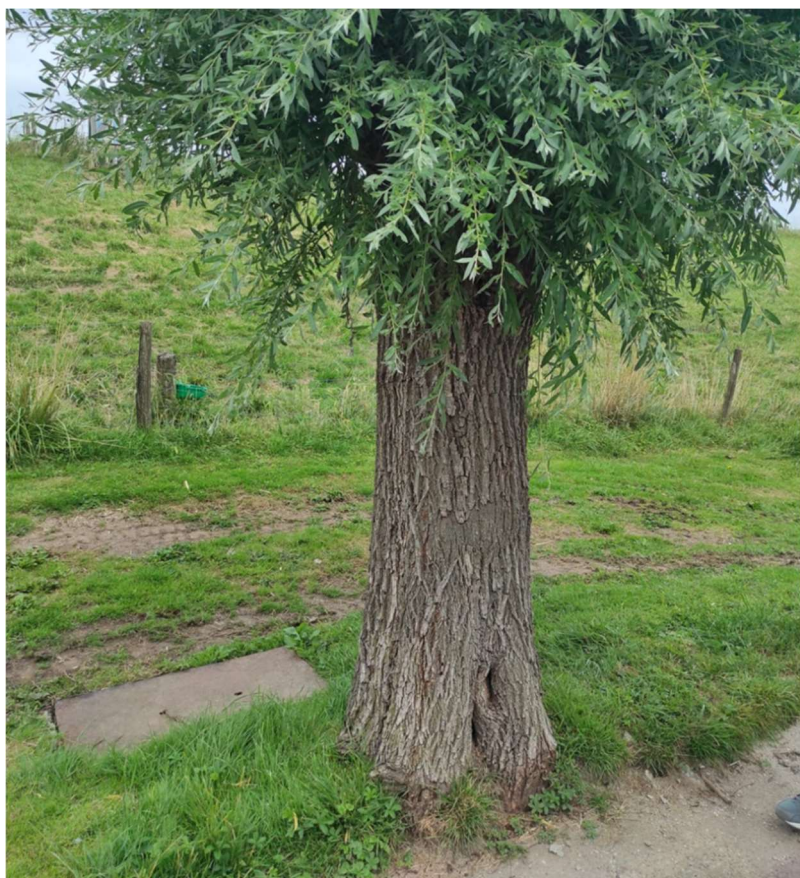
Boom 1391 is niet verplantbaar vanwege waterput en asfalt direct naast de boom.

| Knotwilg nummer | Mogelijk verplantbaar? | Opmerking veldbezoek | Oordeel verplantbaar<br>Boomtotaalzorg |
|---|---|---|---|
| 1391 | nee | Tussen asfalt en waterput, verplanten niet uitvoerbaar, niet zonder beschadiging te verwijderen | Niet verplanten |

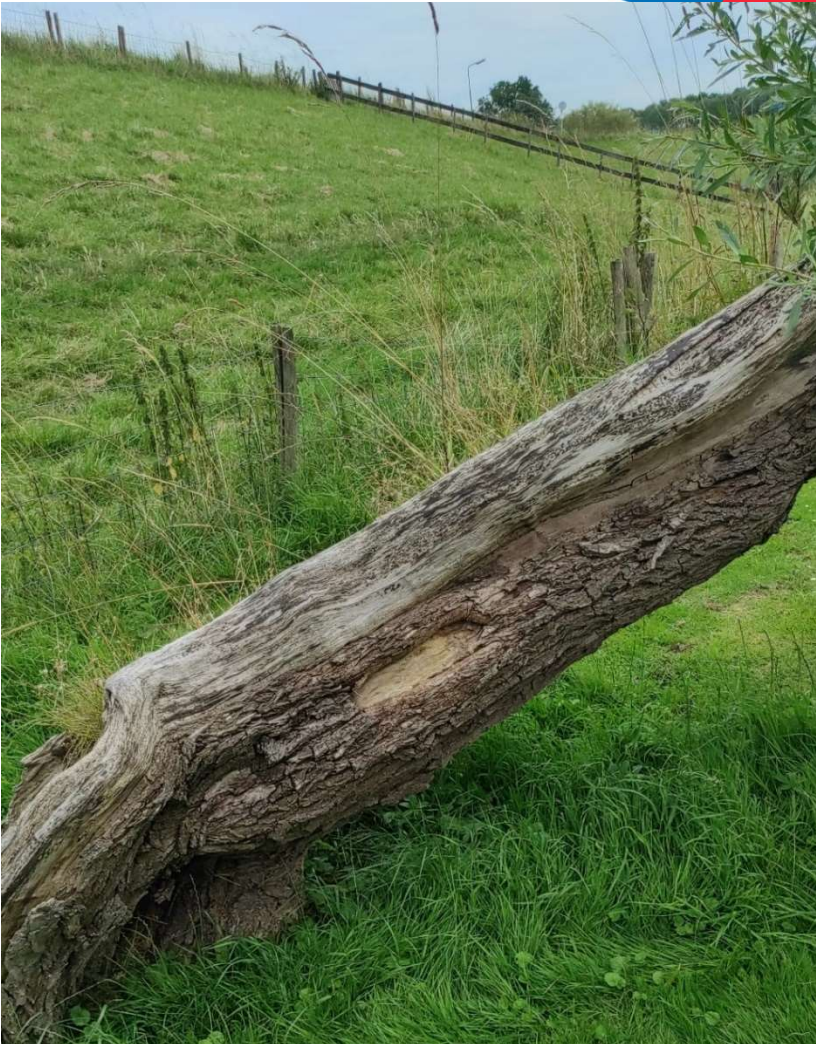
Boom 1382: einde levensduur verplantbaarheid twijfelachtig omdat de happer niet rondom kan komen, mogelijk een raakvlak met K&L?. Voorlopige conclusie: niet verplanten.

| Knotwilg nummer | Mogelijk verplantbaar? | Opmerking veldbezoek | Oordeel verplantbaar<br>Boomtotaalzorg |
|---|---|---|---|
| 1382 | nee | Einde levensduur, happer kan niet bij de kluit, niet verplantbaar | Niet verplanten |

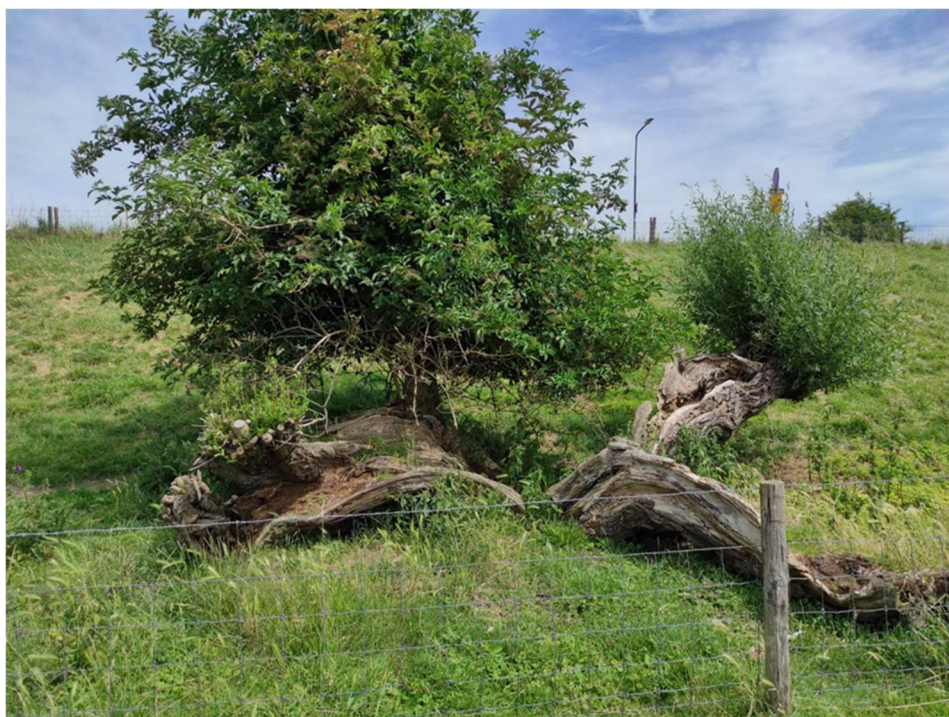
Boom 1481: volledig uit elkaar gevallen en overgroeid met vlier. Voorlopige conclusie niet verplantbaar

| Knotwilg nummer | Mogelijk verplantbaar? | Opmerking veldbezoek | Oordeel verplantbaar<br>Boomtotaalzorg |
|---|---|---|---|
| 1481 | nee | Uit elkaar gevallen, overgroeid en deels dood | Niet verplanten |

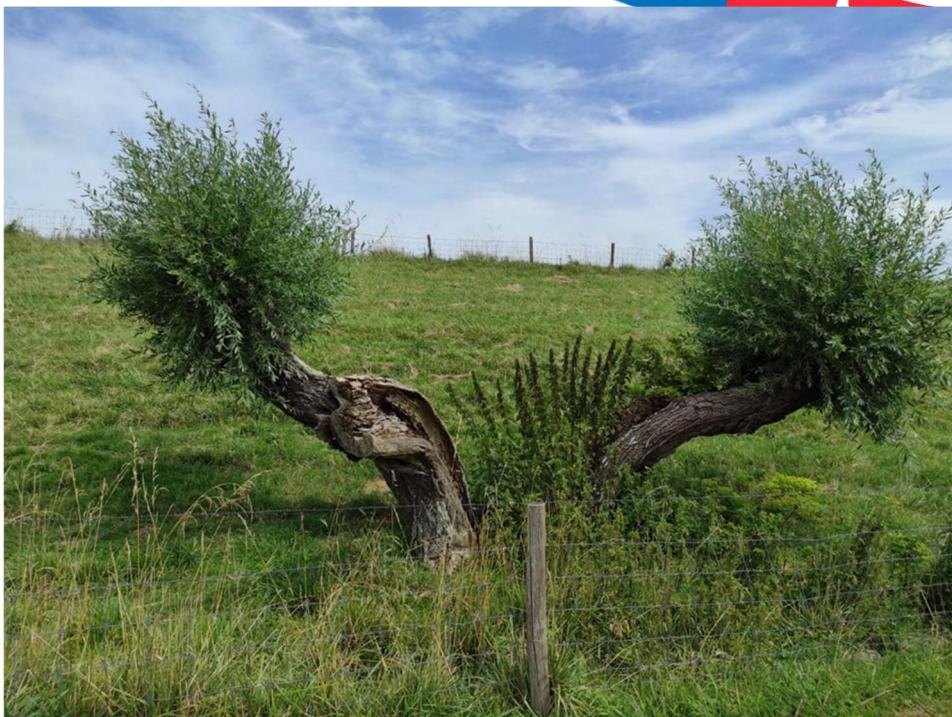
Boom 1528: Eén arm lijkt verplantbaar

| Knotwilg nummer | Mogelijk verplantbaar? | Opmerking veldbezoek | Oordeel verplantbaar<br>Boomtotaalzorg |
|---|---|---|---|
| 1528 | ja | Meerstammig, één van de armen is verplantbaar | Niet verplanten |

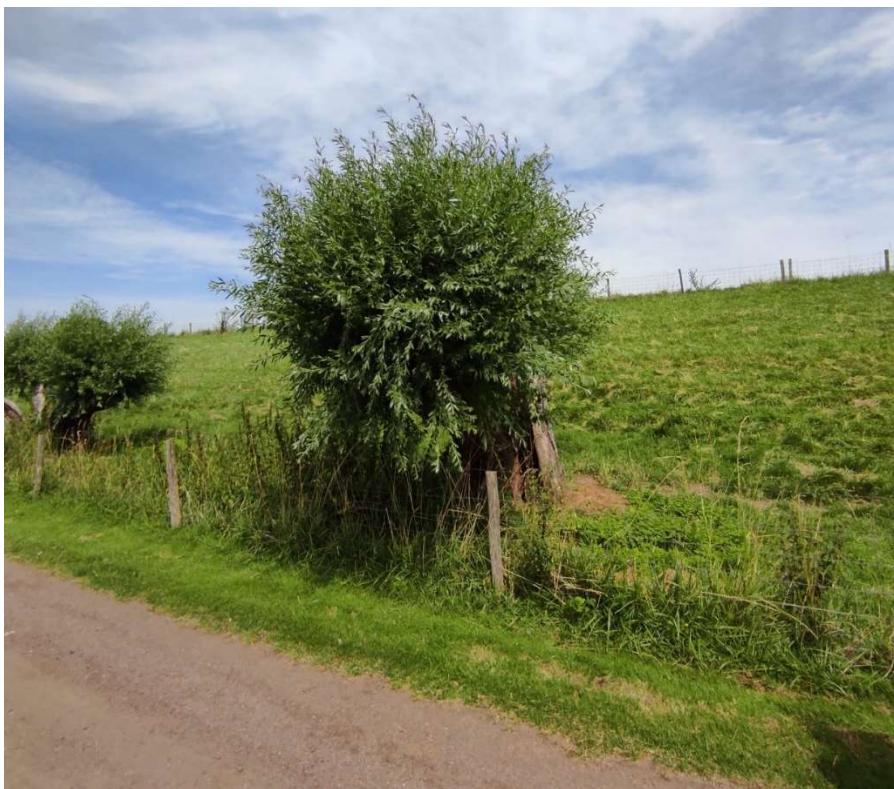
Boom 1545: tweestamming, mogelijk in zijn geheel verplantbaar

| Knotwilg nummer | Mogelijk verplantbaar? | Opmerking veldbezoek | Oordeel verplantbaar<br>Boomtotaalzorg |
|---|---|---|---|
| 1545 | ja | Tweestammig, kan waarschijnlijk in totaliteit | |

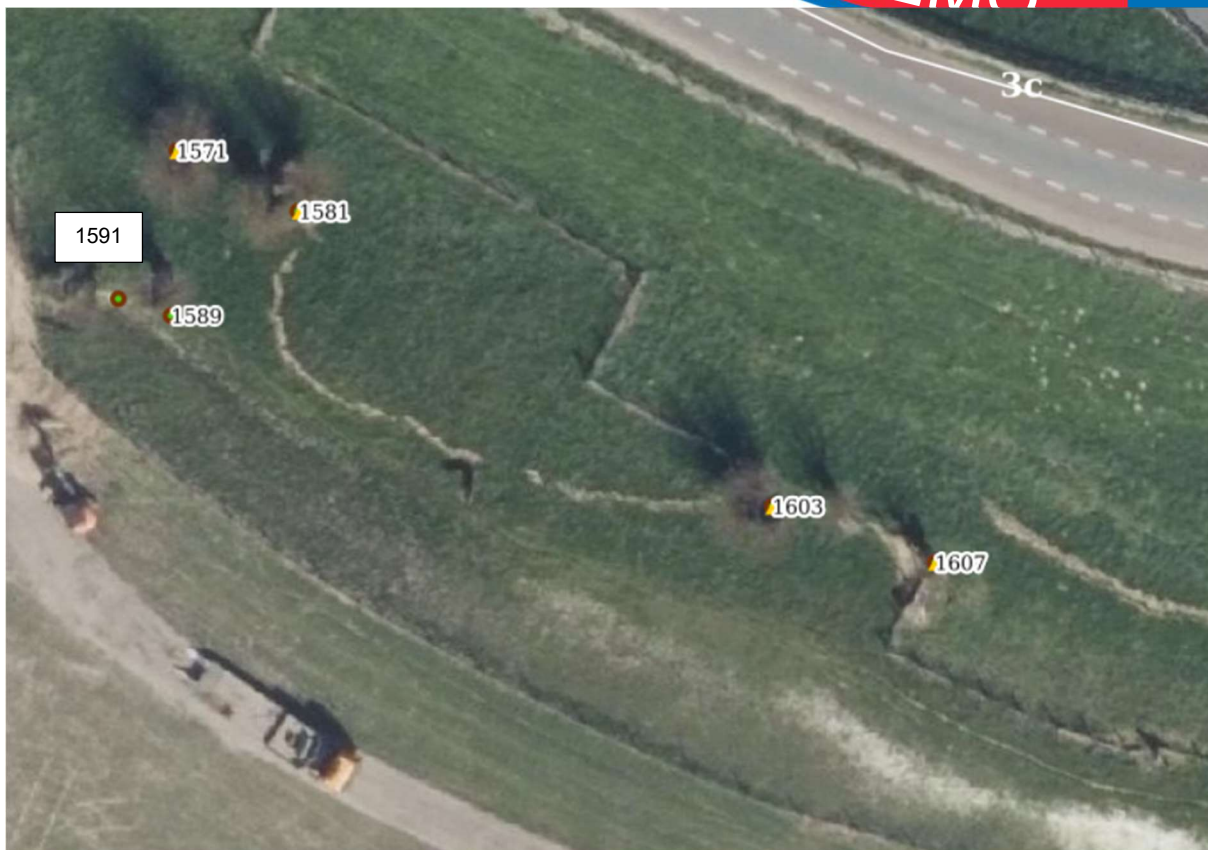
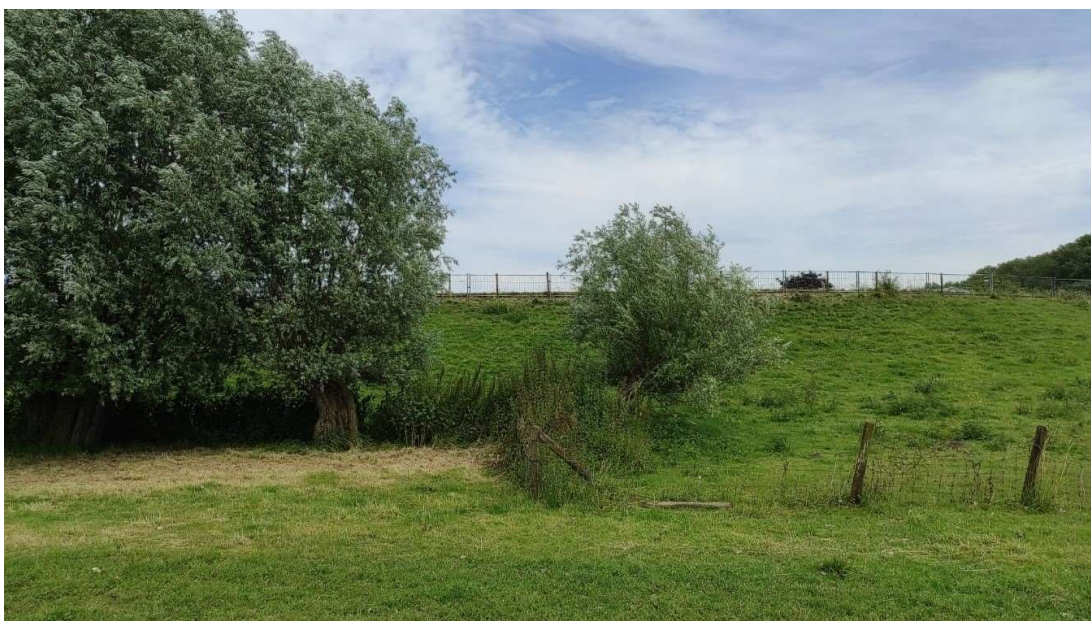
Bomen 1603 (links) en 1607 (rechts), beide mogelijk verplantbaar

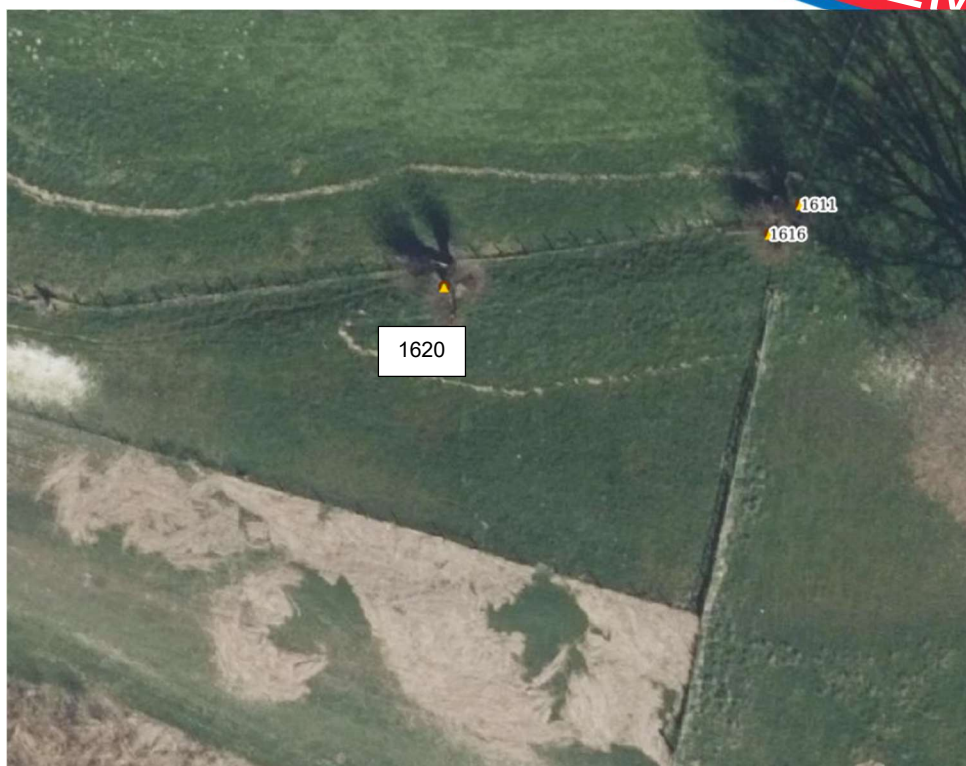
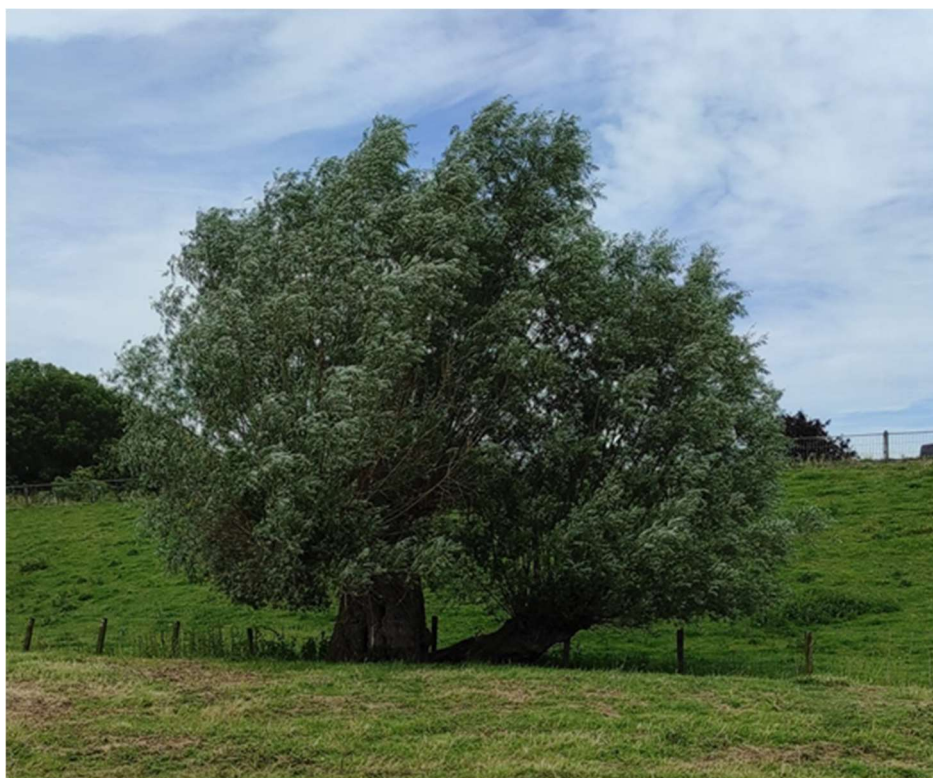
Boom 1620, deels (opstaande deel) mogelijk verplantbaar. Boom heeft wellicht watermerkziekte

| Knotwilg nummer | Mogelijk verplantbaar? | Opmerking veldbezoek | Oordeel verplantbaar<br>Boomtotaalzorg |
|---|---|---|---|
| 1620 | ja | Opgaande deel verplantbaar. Mogelijk watermerkziekte | Niet verplanten |

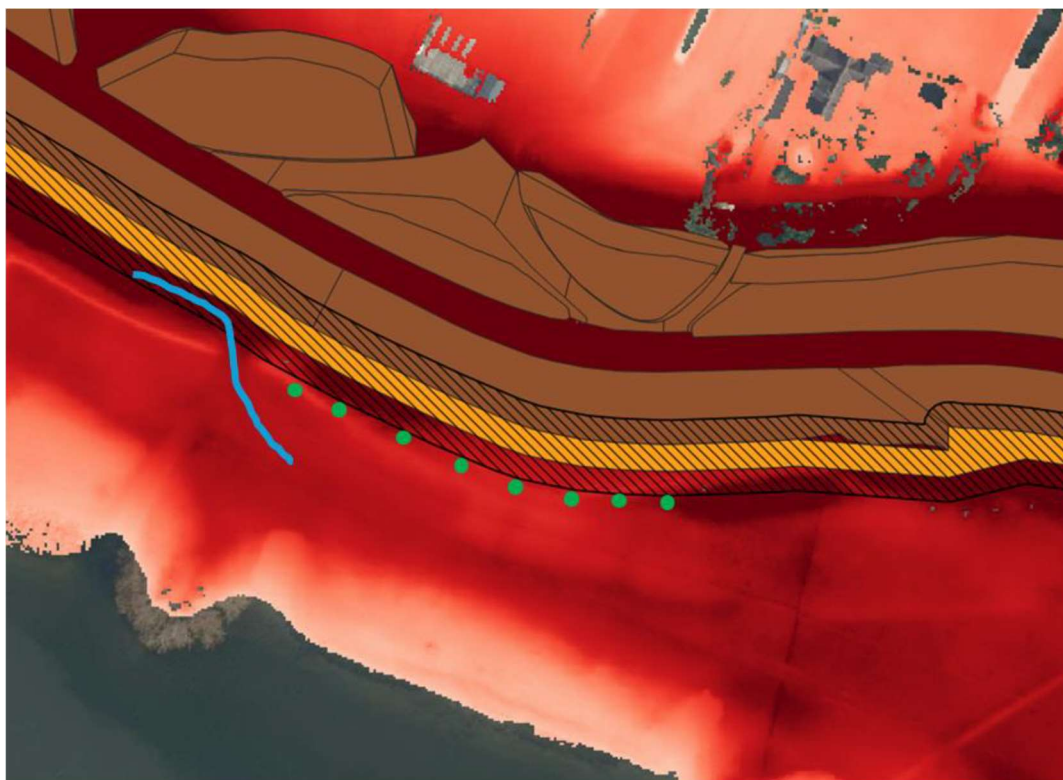
Voorkeurslocatie, rekening houdend met afstand tot toekomstige beheerstrook (groene bolletjes zijn de nieuwe locatie van de verplaatste knotwilgen).

knotwilgen komen op een iets hogere rug in het maaiveld te staan. Randvoorwaarde is dat de knotwilgen op minimaal 5 meter van de grens van de nieuwe beheerstrook komen te staan. Dit is ingeschetst op de onderstaande figuur met de groene bolletjes.

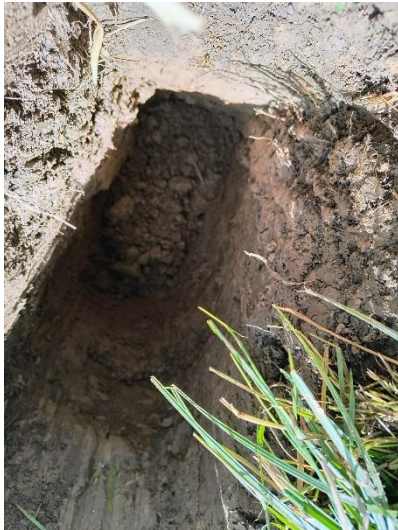
| | Op 2 m van hart boom | |
|---|---|---|
| 0-70 | Donkere rivierklei | Extensief fijn beworteld |
| 70-120 | Zanderig bruine klei | Extensief fijn beworteld |
| 120-170 | Kleilig bruin zand met roest | Extensief fijn beworteld |

Afbeelding 3: Profielkuil bij boom 1408

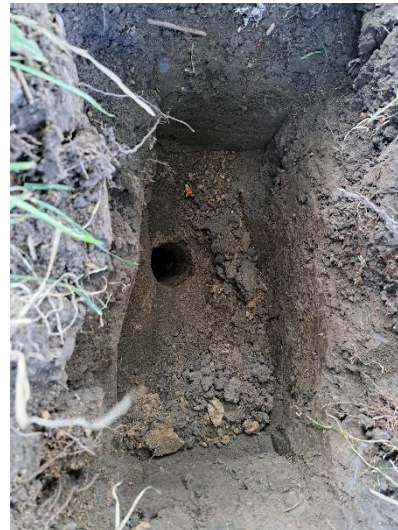
Afbeelding 4: Profielkuil tussen bomen 1571 en 1581

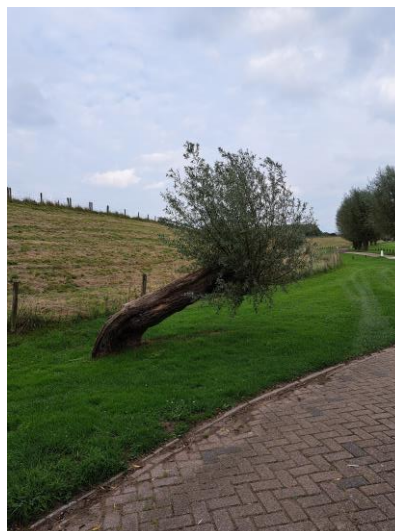
*Afbeelding 12: Boom 1382*

| boomid | boomsoort | Stam-diameter (cm) | Boom-hoogte | Kroon-diameter (m) | conditie | kwaliteit | Toekomst-verwachting | gebreken | opmerkingen |
|---|---|---|---|---|---|---|---|---|---|
| 1382 | Salix alba | 52 | 0-6 m | 2 | Redelijk | Matig | Redelijk | Holte in stamvoet<br>Scheuren,<br>Holte in stam,<br>Scheefstand,<br>Inrot | <b>Niet verplanten.</b><br>Naast rioolput |

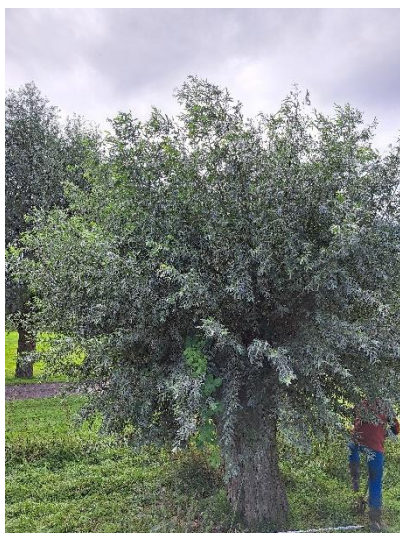
Afbeelding 13: Boom 1408

| boomid | boomsoort | Stam-diameter (cm) | Boom-hoogte | Kroon-diameter (m) | conditie | kwaliteit | Toekomst-verwachting | gebreken | opmerkingen |
|---|---|---|---|---|---|---|---|---|---|
| 1408 | Salix alba | 86 | 0-6 m | 2 | Redelijk | Redelijk | Redelijk | Scheuren, inrot | Roos in knot |

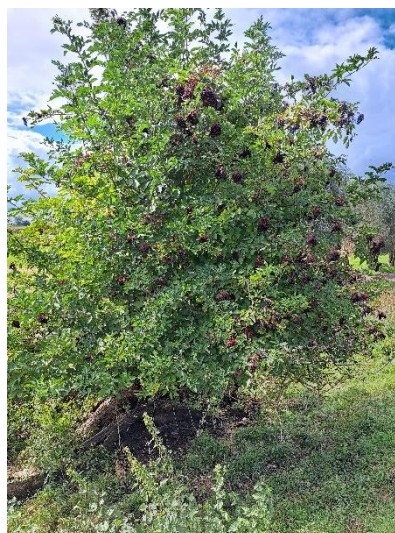
Afbeelding 14: Boom 1481

| boomid | boomsoort | Stam-diameter (cm) | Boom-hoogte | Kroon-diameter (m) | conditie | kwaliteit | Toekomst-verwachting | gebreken | opmerkingen |
|---|---|---|---|---|---|---|---|---|---|
| 1481 | Salix alba | 80 | 0-6 m | 3 | Slecht | Slecht | Slecht | Scheuren, inrot | <b>Niet verplanten</b> |

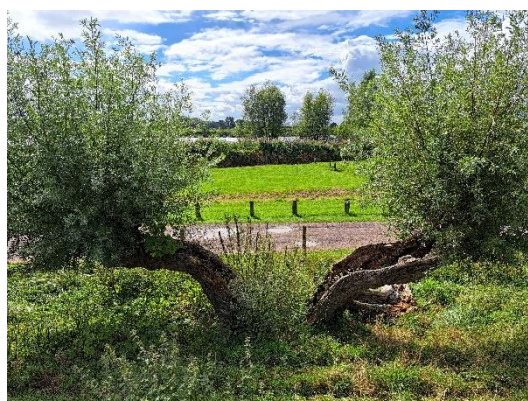
Afbeelding 16: Boom 1528

| boomid | boomsoort | Stam-diameter (cm) | Boom-hoogte | Kroon-diameter (m) | conditie | kwaliteit | Toekomst-verwachting | gebreken | opmerkingen |
|---|---|---|---|---|---|---|---|---|---|
| 1528 | Salix alba | 65 | 0-6 m | 6 | Matig | Matig | Redelijk | Scheuren, inrot | 2 stammen. Volledig uit elkaar gevallen, <b>Niet verplanten</b> |

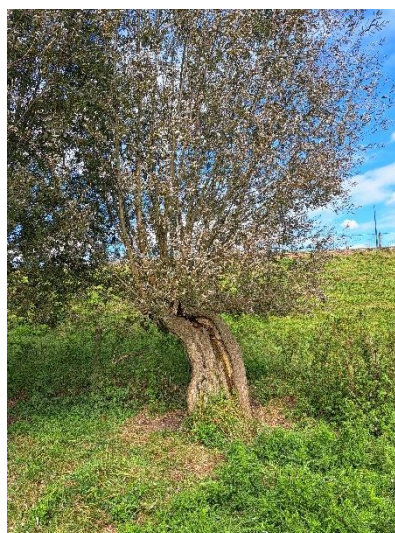
*Afbeelding 22: Boom 1607*

| boomid | boomsoort | Stam-diameter (cm) | Boom-hoogte | Kroon-diameter (m) | conditie | kwaliteit | Toekomst-verwachting | gebreken | opmerkingen |
|---|---|---|---|---|---|---|---|---|---|
| 1607 | Salix alba | 90 | 0-6 m | 2 | Matig | Matig | Matig | Scheuren, inrot | <b>Niet verplanten</b> |

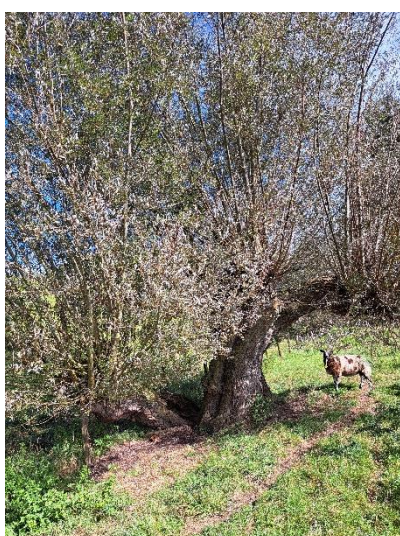
*Afbeelding 23: Boom 1620*

| boomid | boomsoort | Stam-diameter (cm) | Boom-hoogte | Kroon-diameter (m) | conditie | kwaliteit | Toekomst-verwachting | gebreken | opmerkingen |
|---|---|---|---|---|---|---|---|---|---|
| 1620 | Salix alba | 100 | 0-6 m | 8 | Matig | Matig | Matig | Scheuren, inrot | Boom heeft wellicht watermerkziekte. <b>Niet verplanten</b> |
