# STUREN MET GRONDWATER

BEDRIJVENPROEF SPENGEN,  
BEVINDINGEN EN INZICHTEN  
2019

# BEDRIJVENPROEF STUREN MET GRONDWATER

- BODEMDALING REMMEN: SAMEN AAN DE SLAG MET DRUKDRAINAGE -

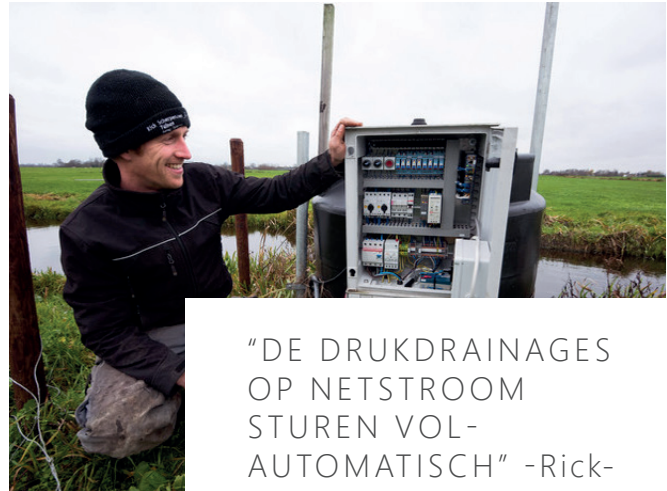
Aan de oostzijde van Spengen lijken de grondwaterstanden in het voorjaar en de zomer minder hoog gehouden te zijn dan aan de westzijde. Door een pompstoring is op één perceel een lange periode in de zomer geen water ingepompt (de meest uitgezakte dubbele bruine lijn in figuur 2 in de droge periode). Daardoor is de grondwaterstand behoorlijk uitgezakt in die periode. Deze gegevens kunnen we dan ook niet gebruiken om uitspraken te doen over de werking van de drukdrainage. Op de andere percelen is het gelukt om de grondwaterstand rond 50 cm beneden maaiveld te sturen, ook op het systeem waar 9 hectare op is aangesloten. Opvallend is dat de grondwaterstand in het referentieperceel aan de oostzijde van Spengen een stuk verder uitzakt dan in de percelen aan de westzijde.

- 5 grondwaterpeilbuizen in 3 drukdrainages op netstroom waarvan één systeem van 9 hectare
- 1 grondwaterpeilbuis op een referentieperceel

Bodem: kleidek op veen

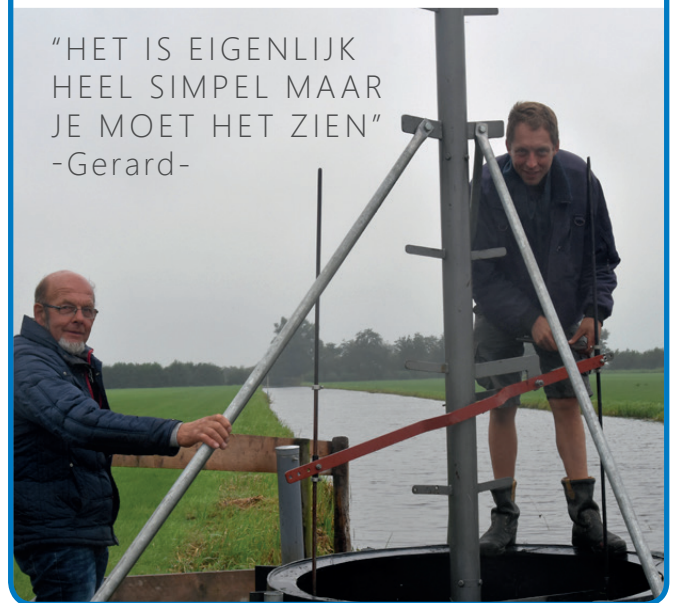
Een vader en zoon die deelnemen aan de proef hebben de drukdrainage op windenergie zelf ontworpen en geïnstalleerd op hun land! De molen brengt een schoep in beweging. Deze schoep zit in een vat die weer in de ton is geplaatst. Zo wordt het water in of uit de ton gebracht. 'Het is eigenlijk heel simpel, maar je moet het zien', aldus deze deelnemer.

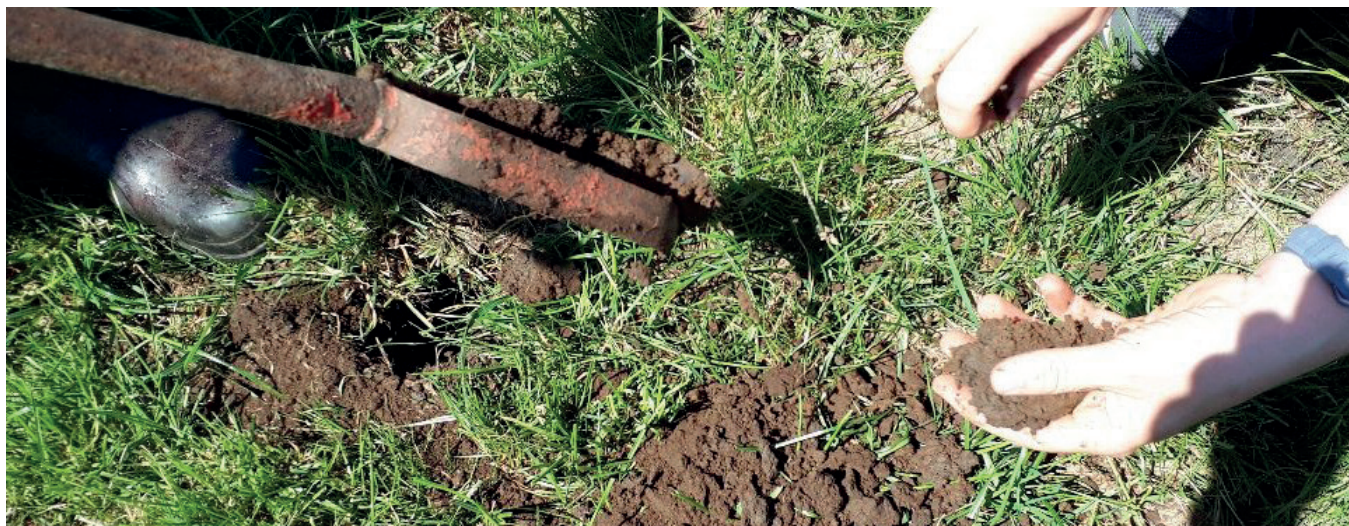
Het resultaat van het droge stofgehalte in de bovenste 20 cm is over alle bemeten percelen gemiddeld per meetmoment en weergegeven in figuur 7. Het droge-stofgehalte is in 2018 en 2019 hoger dan in 2017. In 2019 is er nauwelijks verschil te zien tussen percelen met en zonder drukdrainage. Een mogelijke verklaring is dat het in 2019 rond de meetperiode heeft geregend. Wellicht is dit meer van invloed geweest op het droge-stofgehalte dan de aanwezigheid van drukdrainage.
