# Beverprotocol voor de waterbeheerders in de provincie Utrecht

maart 2021

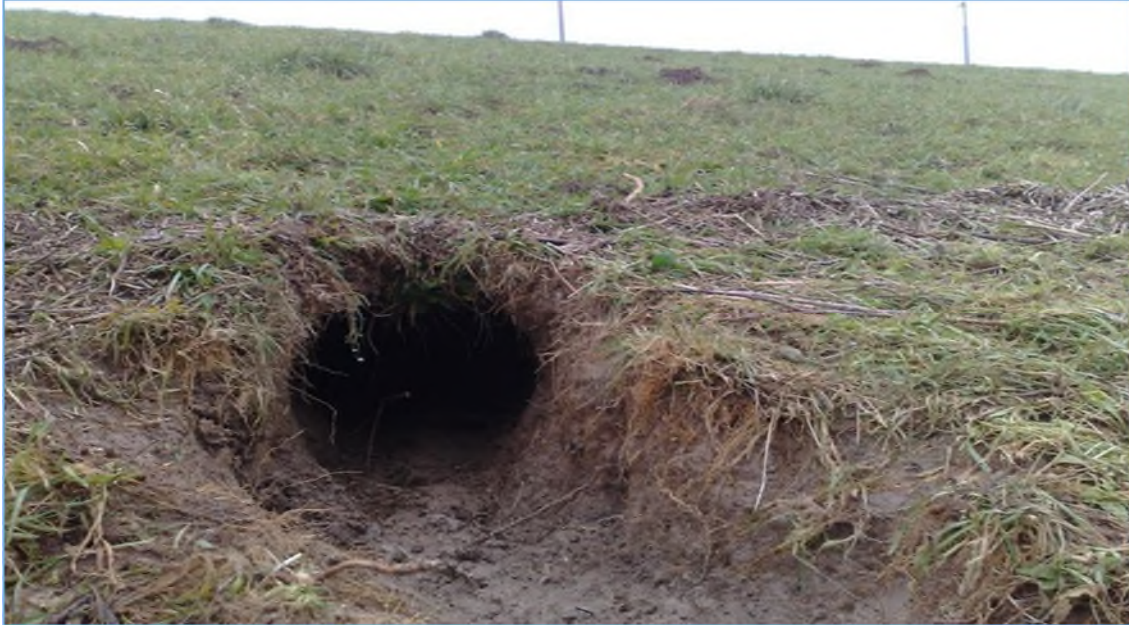
Gat in dijk door burchtloze bever  
(bron: De Gelderlander, 21-01-2011)

Een door het hoge water uit zijn burcht verdreven bever heeft in de dijk bij Gendt een nieuw hol gegraven, in de buurt van de Polder. De gang is naar schatting ongeveer vijf meter lang en lag tot voor kort vlak onder de waterlijn. Nu het water gezakt is, is het hol zichtbaar geworden.

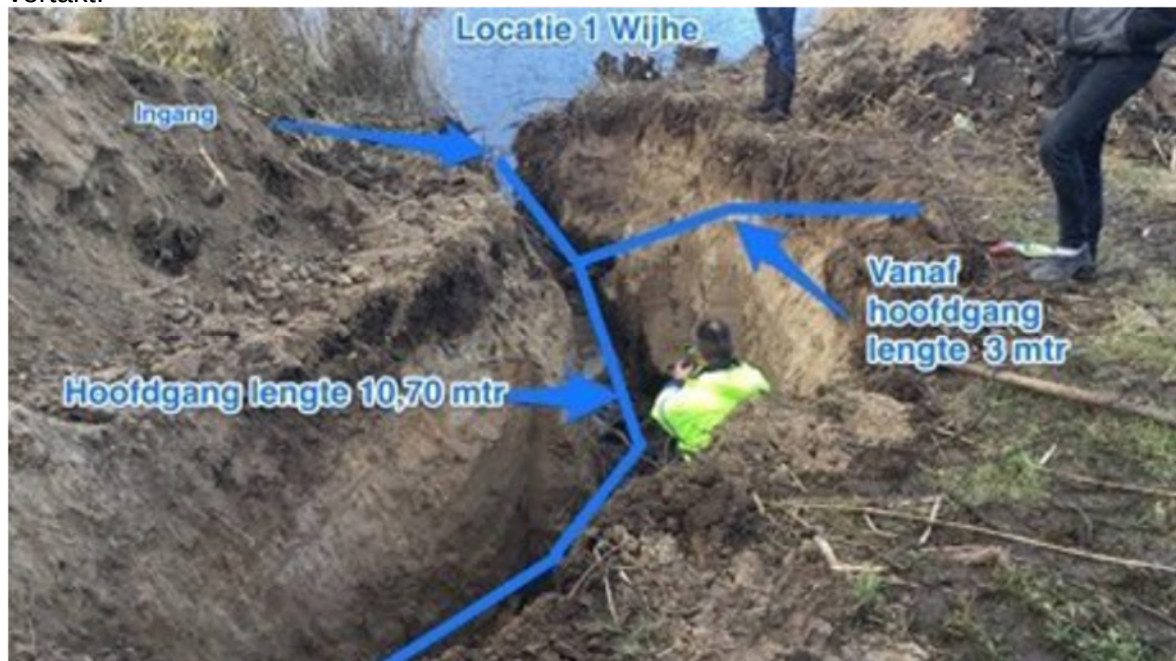
Bevers hebben door het graven van holen en gangen schade veroorzaakt aan de IJsseldijk bij Wijhe. Daarmee ondermijnden ze de dijk. Het waterschap Drents Overijsselse Delta heeft de graafschade inmiddels hersteld.

Er waren door de bevers twee gangen gegraven. De langste was 10,7 meter. De ander was 5 meter lang. In de oevers van kolken langs de IJsseldijk zijn in totaal vier beverburchten aangetroffen. In Oldeneel waren de gangen korter (4,5 meter) en breder vertakt.

De conclusie uit bovenstaande voorbeelden is dat de graverij door bevers onverantwoord hoge veiligheidsrisico's met zich mee brengt. De risico's voor openbare veiligheid die gemoeid zijn met een dijkdoorbraak zijn per waterkering verschillend. Het maakt bijvoorbeeld nogal uit of het achterland van een dijk bestaat uit natuur- of landbouwgrond of uit een stad als Rotterdam of Arnhem. Wat de kosten hiervan zijn is meestal moeilijk te bepalen maar deze lopen al gauw in de miljoenen euro's. In een aantal gevallen is wel onderzoek voorhanden dat een indicatie geeft van de gevolgschade bij een dijkdoorbraak.
