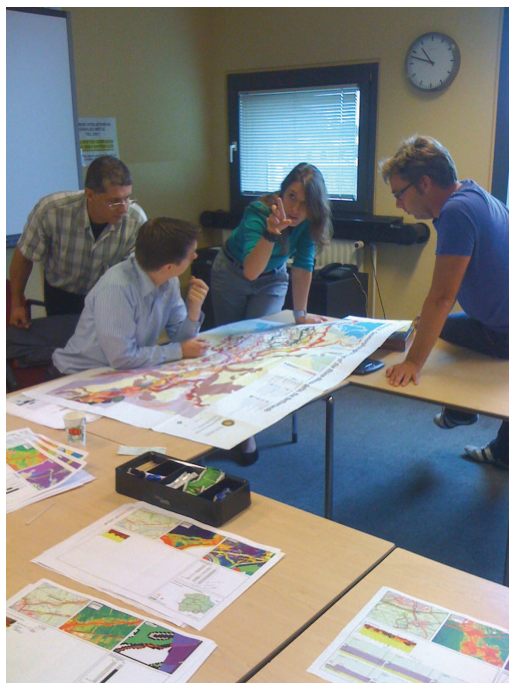
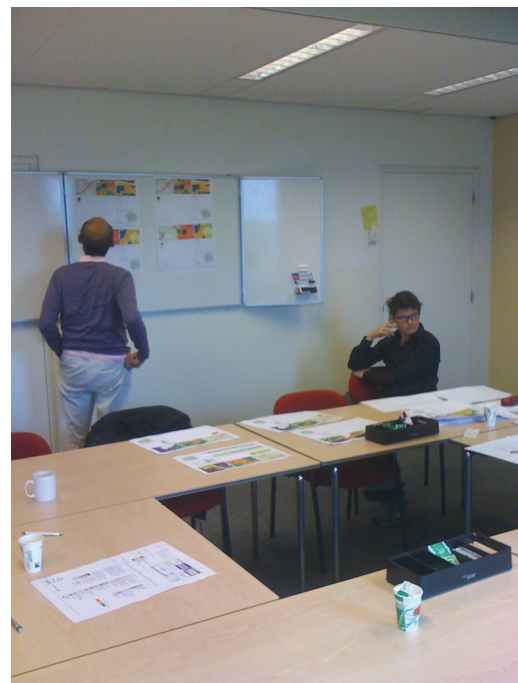
Figuur 3-5: 2-daagse workshop waarin met een groep experts op basis van de beschikbare data maatgevende grondopbouw zijn vastgesteld

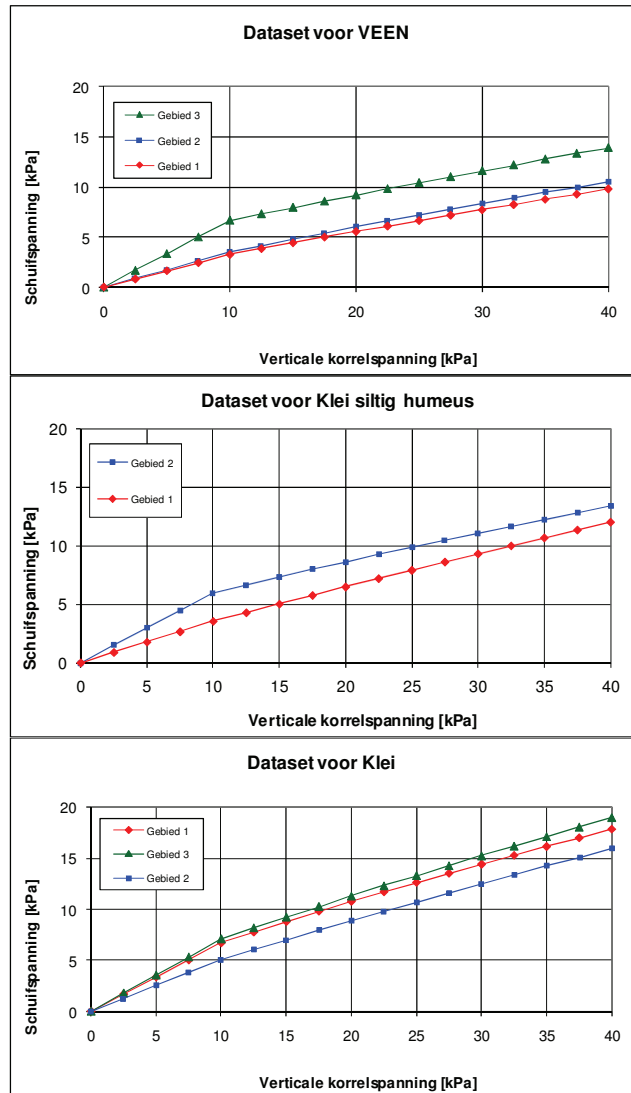
Figuur 3-7: Sigma-Tau parameters in grafieken

Per deelgebied is weergegeven wat de grondparameters zijn (zie onderstaande figuren en tabel). Hierin zijn de materiaalfactoren meegenomen, als extra marge voor de onzekerheden. De daarmee berekende stabiliteitsfactoren zijn toegepast in de formules (1)

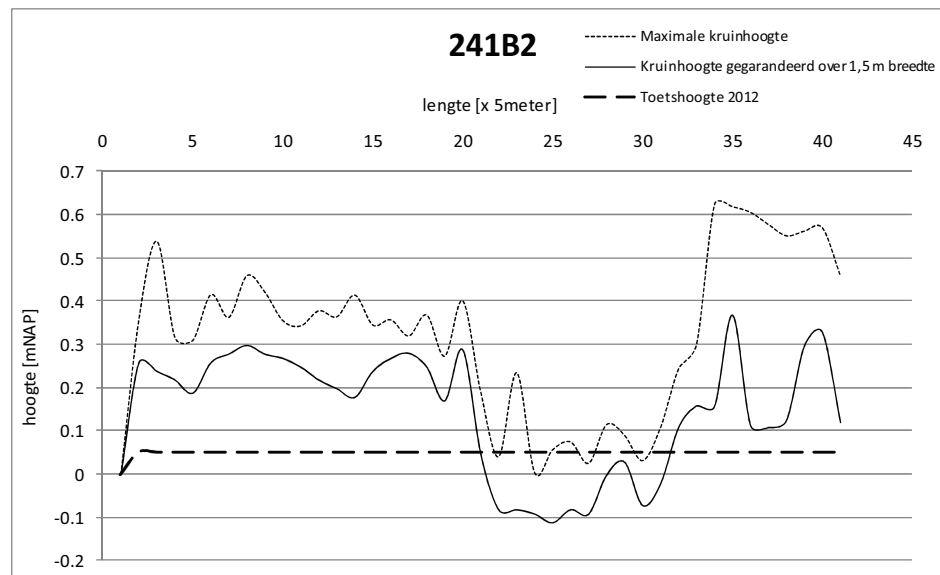
Figuur 4-1: voorbeeld van vergelijking van kruinhoogtes en toetshoogte die per subsectie is uitgevoerd

In Figuur 4-1 is een voorbeeld van de resultaten gegeven voor één subsectie. Hierin wordt duidelijk dat een deel van de subsectie niet voldoet op basis van de kruinhoogte die wordt gegarandeerd over 1,5 meter breedte. De maximale kruinhoogte geeft hierbij een bevestiging van dit oordeel.

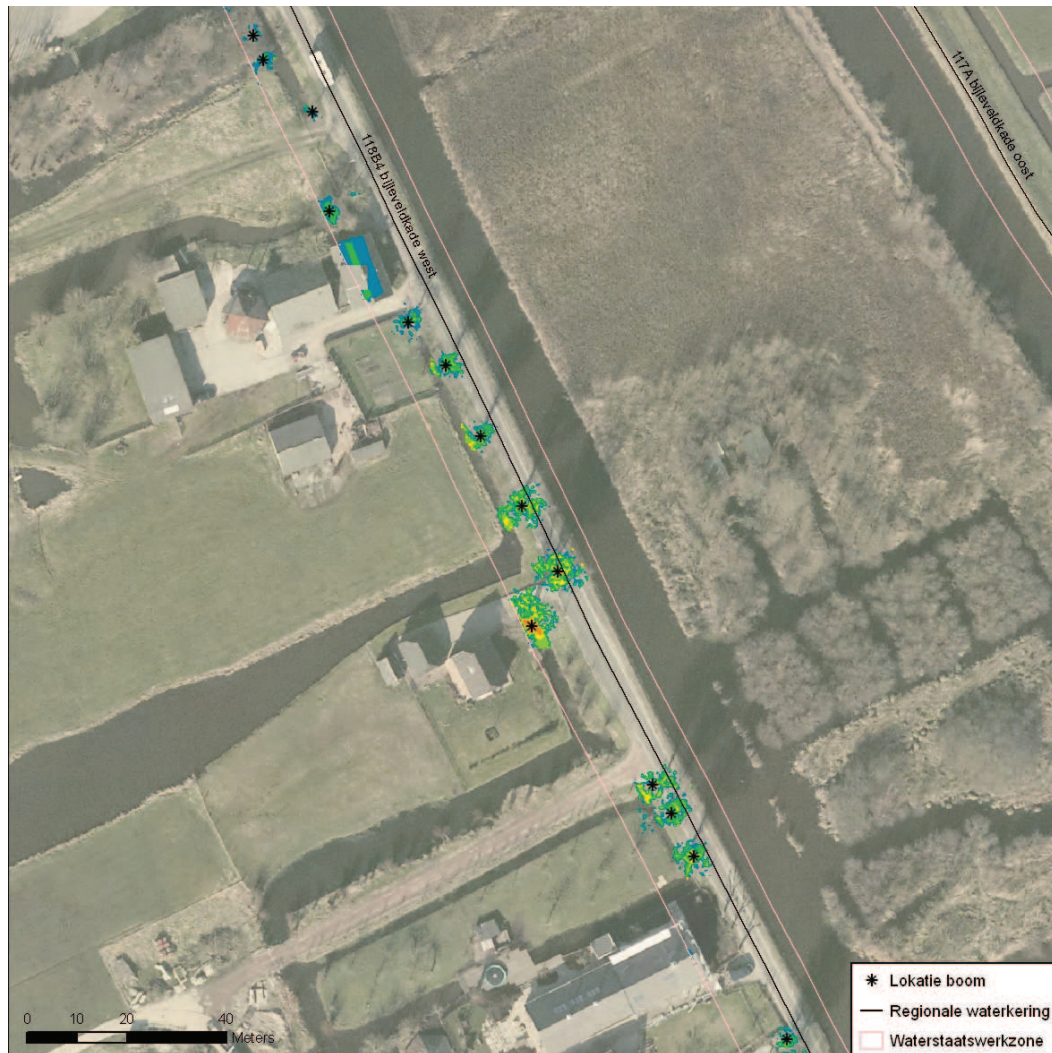
Figuur 4-9: Detailkaart van inventarisering bomen binnen de waterstaatswerkzone, bij de Bijleveldkade (west). De groen-gele vlekken zijn gegevens afkomstig van de hoogtekaart.

Conform the uitgangspunten in paragraaf 2.8 zijn de bomen die hoger dan 5 meter zijn en binnen de waterstaatswerkzone in kaart gebracht. Uit de inventarisatie bleek dat er ca. 8700 bomen aan de genoemde criteria voldoen. In bijlage IX is een A0-kaart opgenomen waarop deze bomen zijn aangegeven. In Figuur 4-9 is een detailkaart opgenomen van deze inventarisatie.

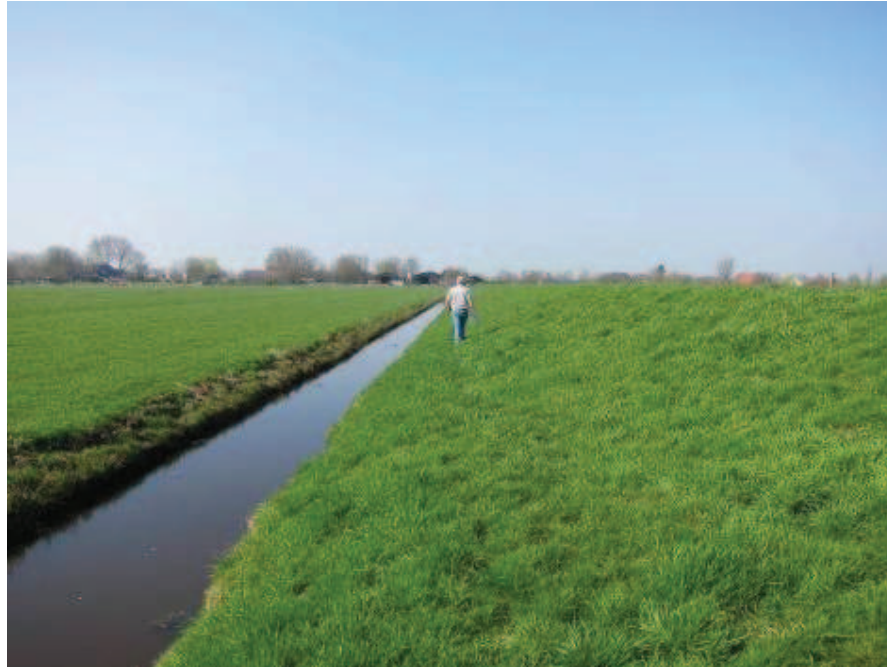
Figuur 4-12: Veldbezoek op 22 maart 2012

Na het veldbezoek, volgend op de bureau-inventarisatie, bleven uiteindelijk onderstaande discrepanties tussen de modelberekeningen en de veldervaringen over. Hierbij is, waar mogelijk, een aangepaste berekening gedaan en is aangegeven hoe hiermee wordt omgegaan in het eindoordeel. Al deze bevindingen (uit het de bureau-inventarisatie, het veldbezoek en de aanvullende analyses) zijn opgenomen in de tabel met de resultaten van de stabiliteitstoets in bijlage VIII.
