Datum: 30-09-2024  
Betreft: Toelichting kappen en verplaatsen knotwilgen op recreatieterrein 't Waal West  
Auteur: Coordinator planprocedures CUB  
Reviewers: Ontwerpleider CUB  
Versie: 1.0  
Documentnummer:  
Bijlagen: Rapportage Boomtotaalzorg

MEMO

**Royal Haskoning DHV**  
**Verplantbaarheids-  
onderzoek knotwilgen  
noordelijke Lekdijk**

### Verplantbaarheidsonderzoek

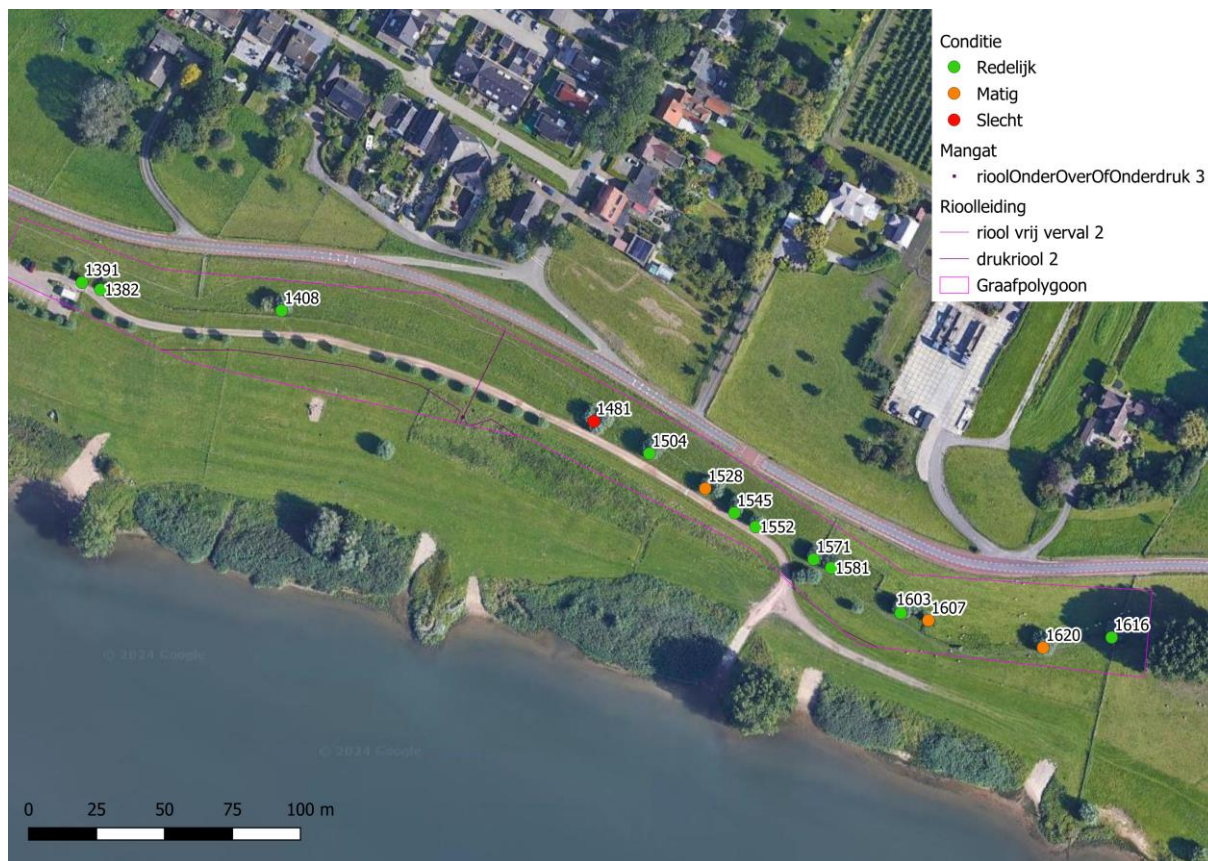
Afbeelding 6: Kabels en leidingen

Met behulp van een Klic melding zijn de Kabels en Leidingen (K&L) rondom de bomen inzichtelijk gemaakt. Der loopt enkel een riolering tussen de bomen 1408 en 1481 door aan de zuidzijde van het pad in de uiterwaarden. Er zijn in de nabijheid van de bomen dus geen kabels en leidingen aanwezig.
