Datum: 30-09-2024  
Betreft: Toelichting kappen en verplaatsen knotwilgen op recreatieterrein 't Waal West  
Auteur: Coordinator planprocedures CUB  
Reviewers: Ontwerpleider CUB  
Versie: 1.0  
Documentnummer:  
Bijlagen: Rapportage Boomtotaalzorg

## MEMO

**Royal Haskoning DHV**  
**Verplantbaarheids-**  
**onderzoek knotwilgen**  
**noordelijke Lekdijk**

Rapportnummer: 240577  
Datum: 27 september 2024

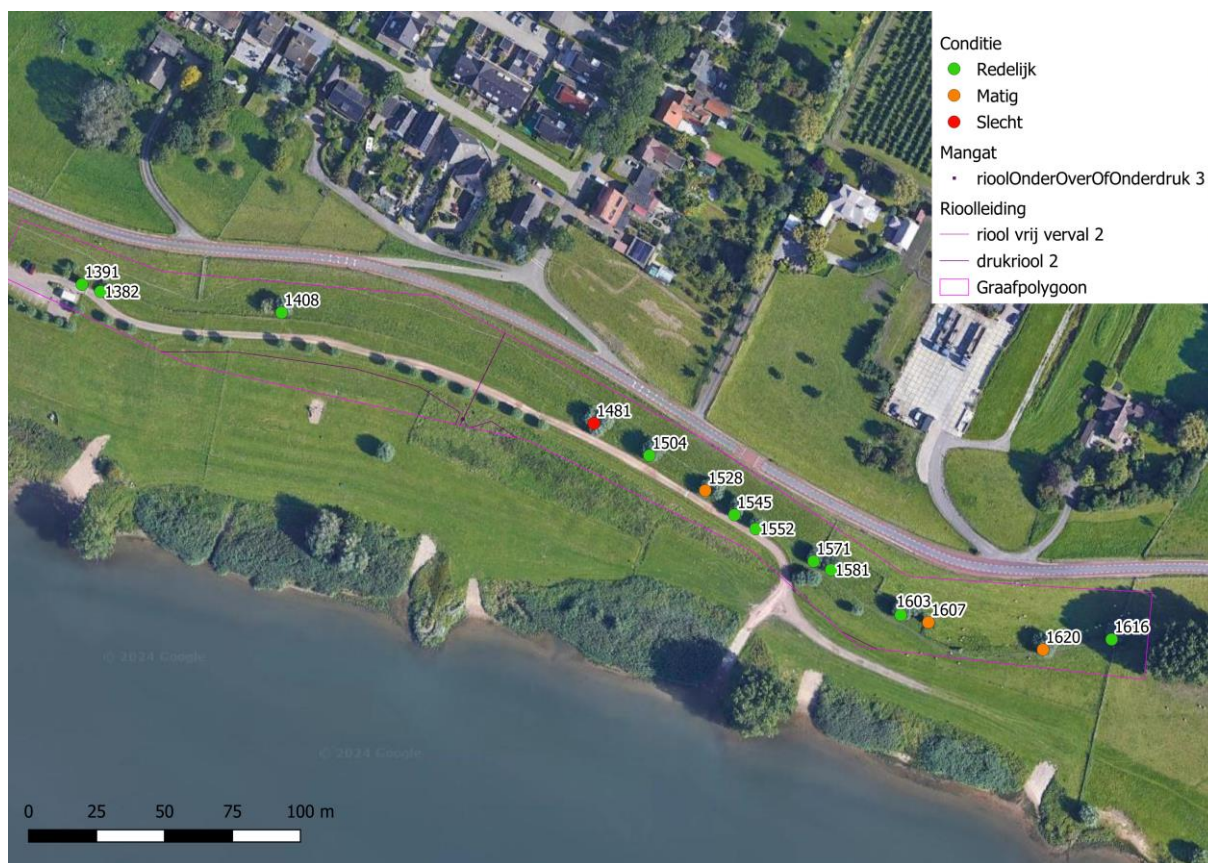
Afbeelding 6: Kabels en leidingen

Met behulp van een Klic melding zijn de Kabels en Leidingen (K&L) rondom de bomen inzichtelijk gemaakt. Der loopt enkel een riolering tussen de bomen 1408 en 1481 door aan de zuidzijde van het pad in de uiterwaarden. Er zijn in de nabijheid van de bomen dus geen kabels en leidingen aanwezig.

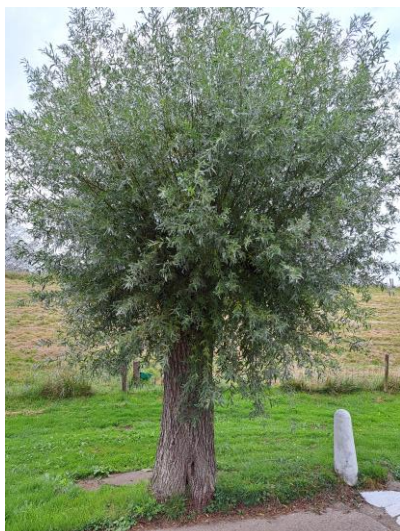
*Afbeelding 11: Boom 1391*

Boom 1391 is niet verplantbaar vanwege waterput en asfalt direct naast de boom.

| Knotwilg nummer | Mogelijk verplantbaar? | Opmerking veldbezoek | Oordeel verplantbaar<br>Boomtotaalzorg |
|---|---|---|---|
| 1391 | nee | Tussen asfalt en waterput, verplanten niet uitvoerbaar, niet zonder beschadiging te verwijderen | Niet verplanten |

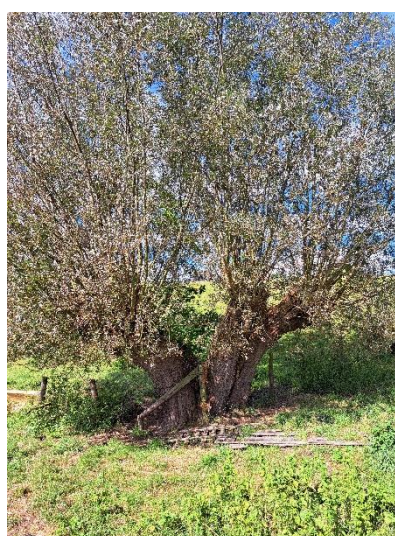
*Afbeelding 24: Boom 1616*

| Knotwilg nummer | Mogelijk verplantbaar? | Opmerking veldbezoek | Oordeel verplantbaar<br>Boomtotaalzorg |
|---|---|---|---|
| 1616 | ja | Lijkt 1 boom met meerdere stammen | |

| boomid | boomsoort | Stam-diameter (cm) | Boom-hoogte | Kroon-diameter (m) | conditie | kwaliteit | Toekomst-verwachting | gebreken | opmerkingen |
|---|---|---|---|---|---|---|---|---|---|
| 1616 | Salix alba | 50 | 0-6 m | 6 | Redelijk | Matig | Redelijk | Scheuren, inrot | 5 stam totaal 2m |
