# Toelichting op de aanvraag rijksmonumentenactiviteit

## Dijkversterking Culemborgseveer - Beatrixsluis

HOOGHEEMRAADSCHAP  
DE STICHTSE  
RIJNLANDEN

Deze aanvraag gaat over het versterken van de fortwal van Fort Honswijk met een stalen damwand. De fortwal is onderdeel van de primaire waterkering van HDSR. De fortwal voldoet niet aan de waterveiligheidseisen. Met het inbrengen van de damwand wordt de veiligheid van de dijk in overeenstemming gebracht met de wettelijke norm. Ten behoeve van de aanvraag voor de omgevingsvergunning rijksmonumentenactiviteit is deze notitie opgesteld.

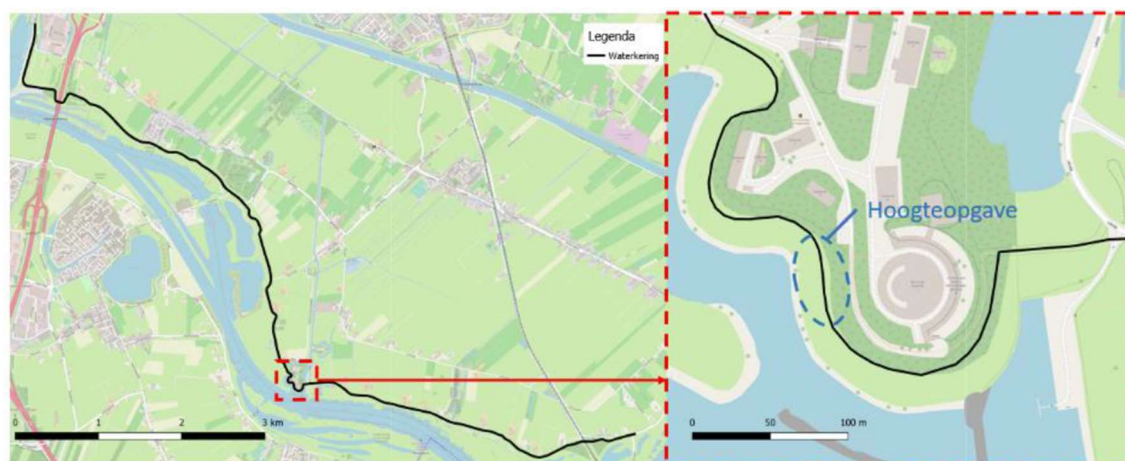
Figuur 1: locatie waterveiligheidsopgave

Als onderdeel van de dijkversterking zal een stalen damwand worden geplaatst op een klein deel van de fortwal van het rijksmonumentale Fort Honswijk. Op een deel van de fortwal (40 m lengte) is er sprake van een waterveiligheidsopgave voor het faalmechanisme hoogte.

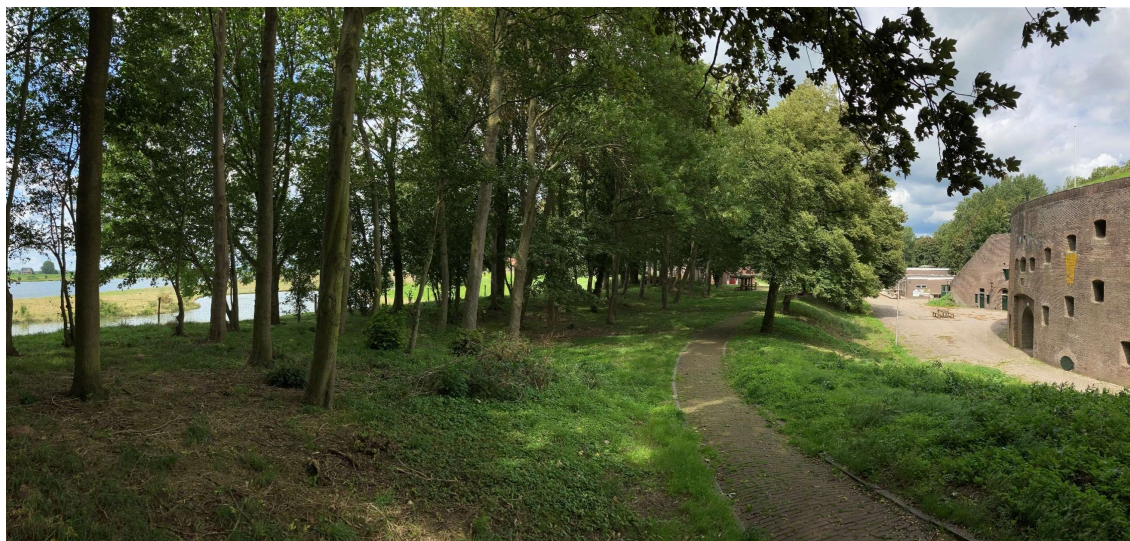
Figuur 2: foto van de locatie waar de fortwal niet voldoet aan de waterveiligheid (linkerzijde foto)

Op de kruin van de waterkering (fortwal) bevinden zich op deze locatie een meerdere bomenrijen. Omdat een boom tijdens een maatgevende storm kan omwaaien, dient er volgens de waterveiligheidsnormen bij een boom op een primaire waterkering rekening gehouden te worden met een ontgrondingskuil ter plaatse van de boom. Uit onderzoek volgt dat ontgroning van de bomen op de kruin leidt tot een kruinverlaging waardoor een deel van de waterkering niet meer voldoet aan de normen voor waterveiligheid.

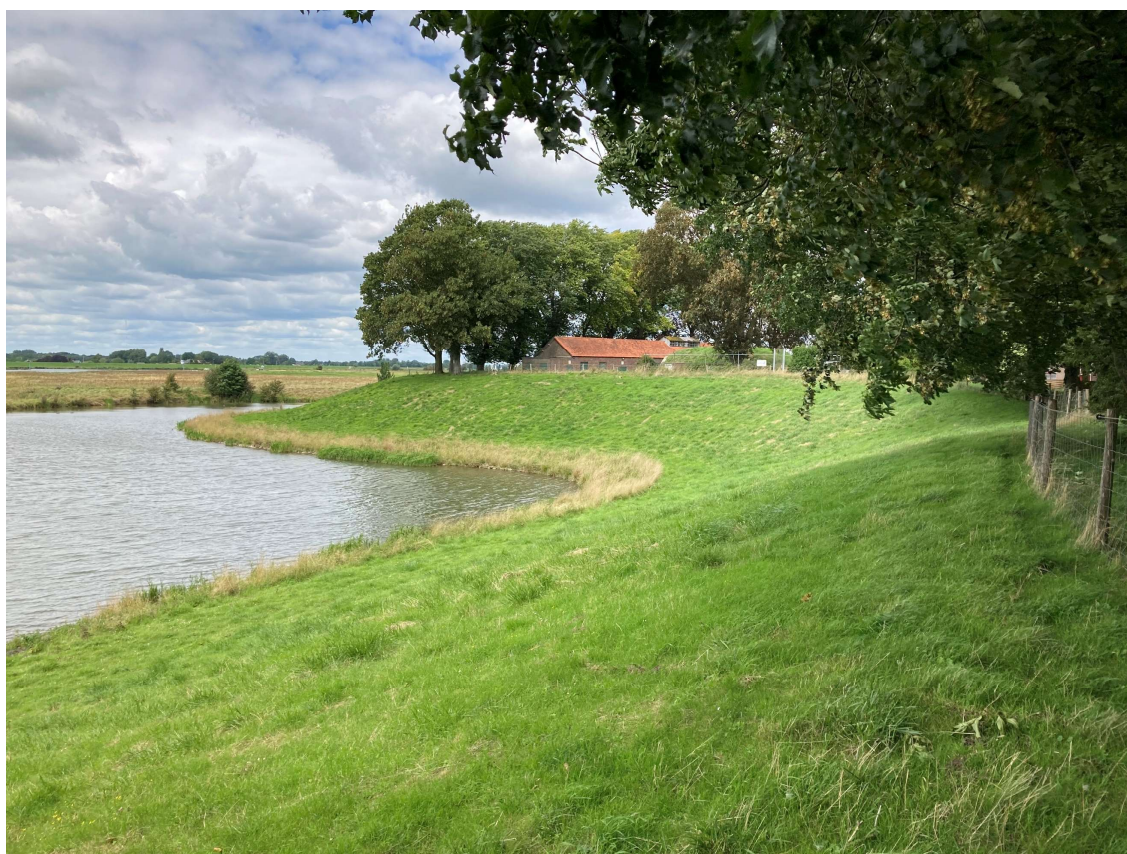
De fortwal is een aarden wal met een grasbekleding. Deze is onderdeel van de primaire waterkering en verkeert aan de buitenzijde in een goede staat. De fortwal ligt nog op de oorspronkelijke locatie. Er zijn in het verleden geen grote verschuivingen of aanpassingen geweest aan het grondwerk zelf.

*Figuur 6: Foto van de huidige staat van de fortwal op de locatie van de waterveiligheidsopgave.*

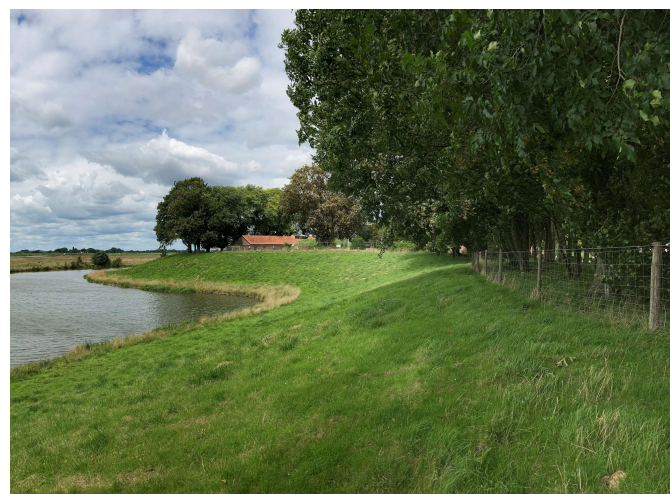
*Figuur 7: Foto links: wandelpad op en langs de kruin van de fortwal. De constructie zal aan de linkerzijde van de bomen (links op de foto) worden geplaatst. Foto rechts: hekwerk aan de rand op de kruin van de fortwal. Het talud is niet toegankelijk.*

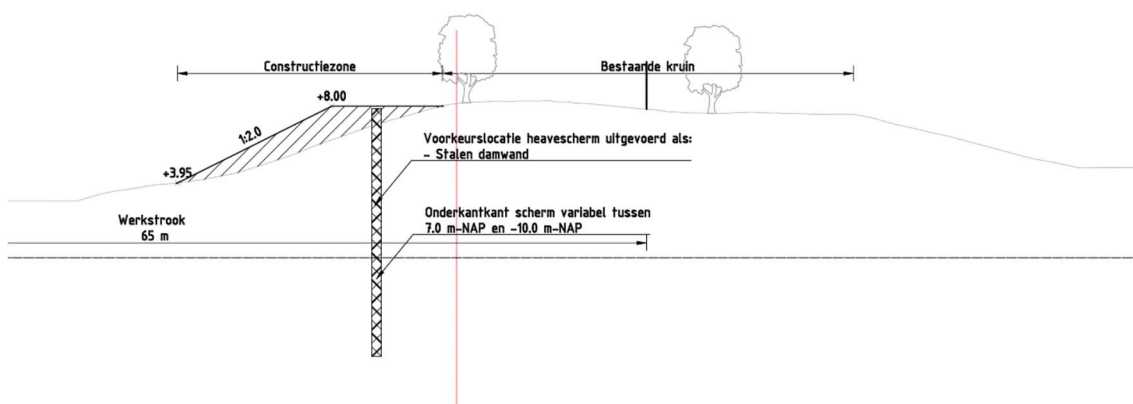
Bij Fort Honswijk wordt de fortwal aangepast om de ondergrondse constructie (stalen damwand) af te dekken met grond. Hiervoor wordt een kruinverbreding en taludaanpassing toegepast. Dit betekent een directe wijziging aan de vorm van de fortwal:

- De nieuwe breedte van de kruin wijkt af van de bestaande situatie en de rest van de fortwal, waardoor een uitbuiging van de bovenzijde ontstaat.
- Door de taludaanpassing zal de helling van het talud veranderen, waardoor een 'uitbuiging' in het talud ontstaat.
- Door de taludaanpassing zal op een klein gedeelte van de fortwal de teenlijn van het talud opschuiven. Dit heeft tot gevolg dat de fortwal op een klein gedeelte verder het water van de fortgracht in zal steken.

Figuur 12: Technisch profiel van het vergunningenontwerp ter hoogte van de fortwal Fort Honswijk

De locatie van de verticale constructie in de figuren 12 en 13 is ingetekend op de locatie waarvan wordt verwacht dat deze haalbaar is zonder de bomen te beschadigen. Echter: de ingetekende grondaanvulling is een worst case. Deze is ingetekend voor het geval de wand **niet** op de gewenste locatie kan worden geplaatst, in verband met de ruimte die naast de bomen nodig is voor het hijsen van de planken. In dat geval wordt de damwand verder naar buiten geplaatst, van de bomen af en richting rivier. Het ingetekende grondwerk maakt dit naar buiten plaatsen mogelijk.

Als de verticale constructie, volgens verwachting, kan worden ingebracht op de ingetekende locatie, dan is er geen of nauwelijks een verandering aan de kruin en het talud nodig en dan zal de teenlijn van de fortwal niet verschuiven. Er is dan geen sprake van een wijziging.

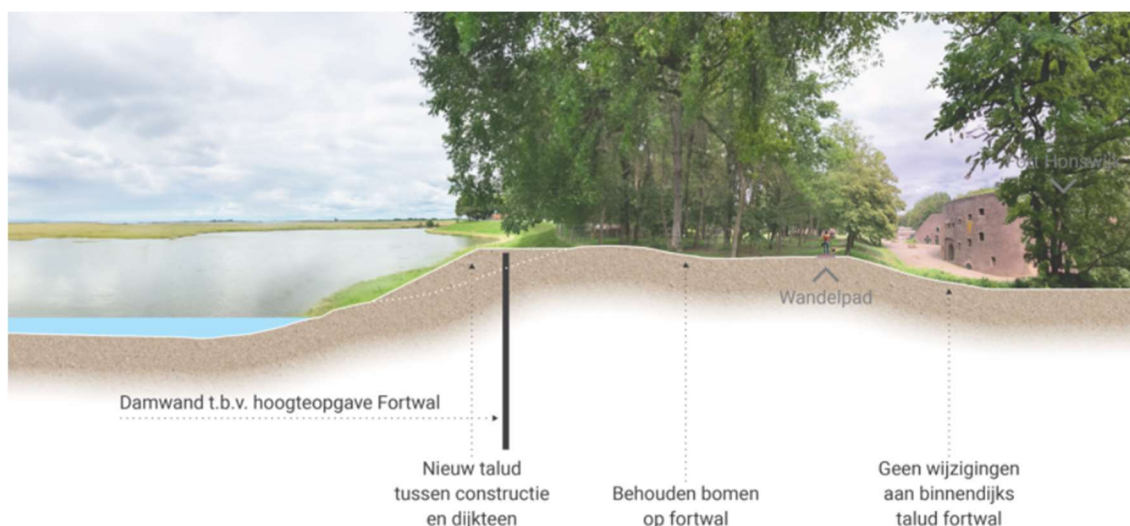
Figuur 13: 3d-profiel van de ingreep bij de fortwal: boven de bestaande en onder de nieuwe situatie

De ingreep zal impact hebben op de vorm van de fortwal. Wel moet hierbij worden benoemd dat de uitbuiging van het talud en kruin van de fortwal niet zichtbaar zal zijn vanaf de Lekdijk en toegangsweg naar het fort. De aanpassing – en dan met name de bredere kruin – zal wel zichtbaar zijn vanaf het wandelpad dat op de fortwal loopt.

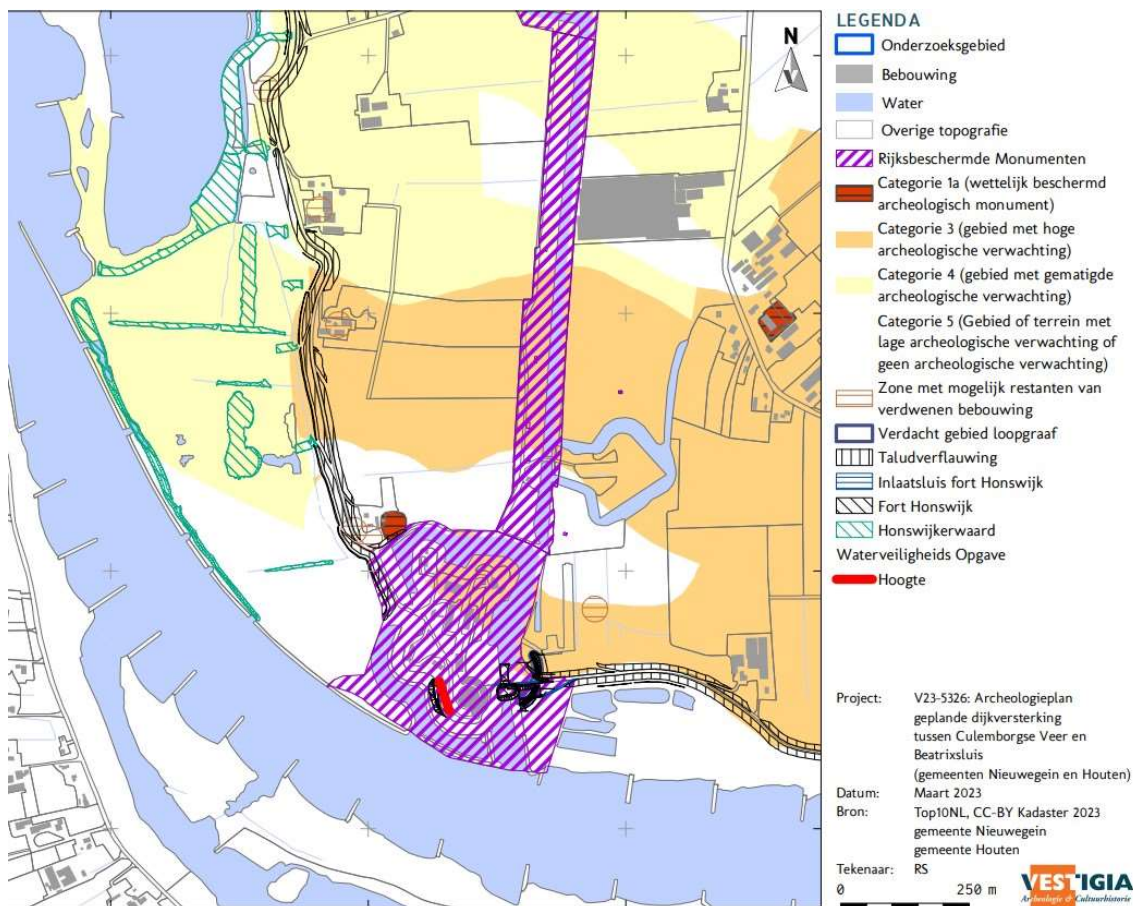
Aan de fortwal zullen bodemverstorende werkzaamheden plaats vinden; de stalen damwand zal minimaal 15 meter de grond in steken. De bodem zal in een kleine zone worden verstoord maar het grondwerk van de fortwal zal op de huidige locatie blijven liggen. Op het gebied van archeologie worden geen risico's verwacht. Het gedeelte waar werkzaamheden plaatsvinden worden geen archeologische waarden verwacht, zoals te zien is in figuur 14. Het gebied ligt niet op een stroomrug/oeverwal en heeft in het verleden buitendijks gelegen.

Figuur 14: Kaartbeeld van het archeologieplan, maart 2023
