# Toelichting op de aanvraag rijksmonumentenactiviteit

## Dijkversterking Culemborgseveer - Beatrixsluis

Deze aanvraag gaat over het versterken van de fortwal van Fort Honswijk met een stalen damwand. De fortwal is onderdeel van de primaire waterkering van HDSR. De fortwal voldoet niet aan de waterveiligheidseisen. Met het inbrengen van de damwand wordt de veiligheid van de dijk in overeenstemming gebracht met de wettelijke norm. Ten behoeve van de aanvraag voor de omgevingsvergunning rijksmonumentenactiviteit is deze notitie opgesteld.

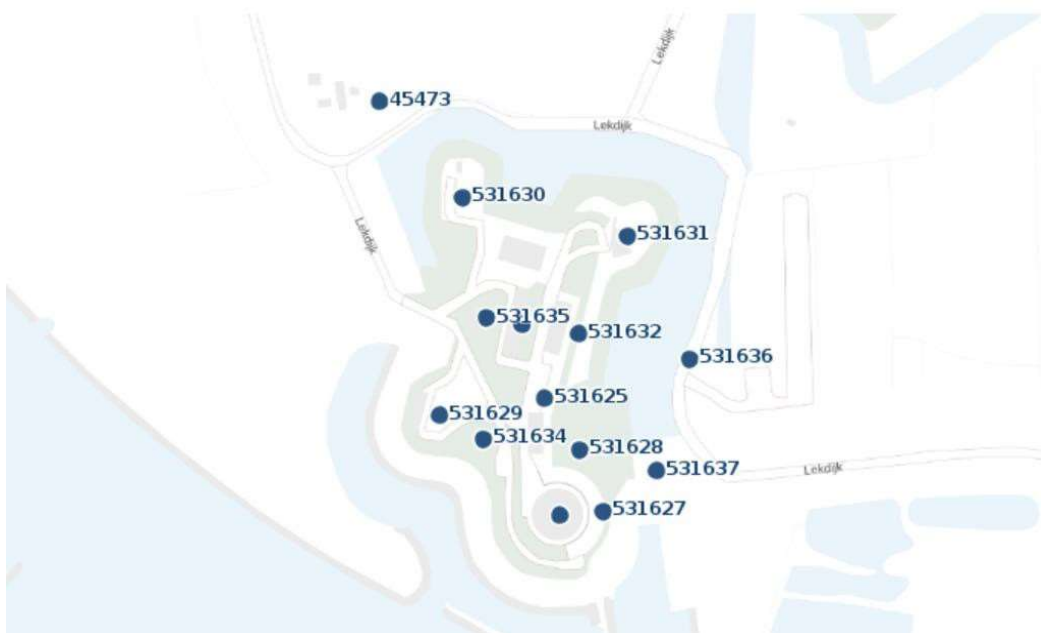
Figuur 3: Overzichtstekening van de verschillende complexonderdelen

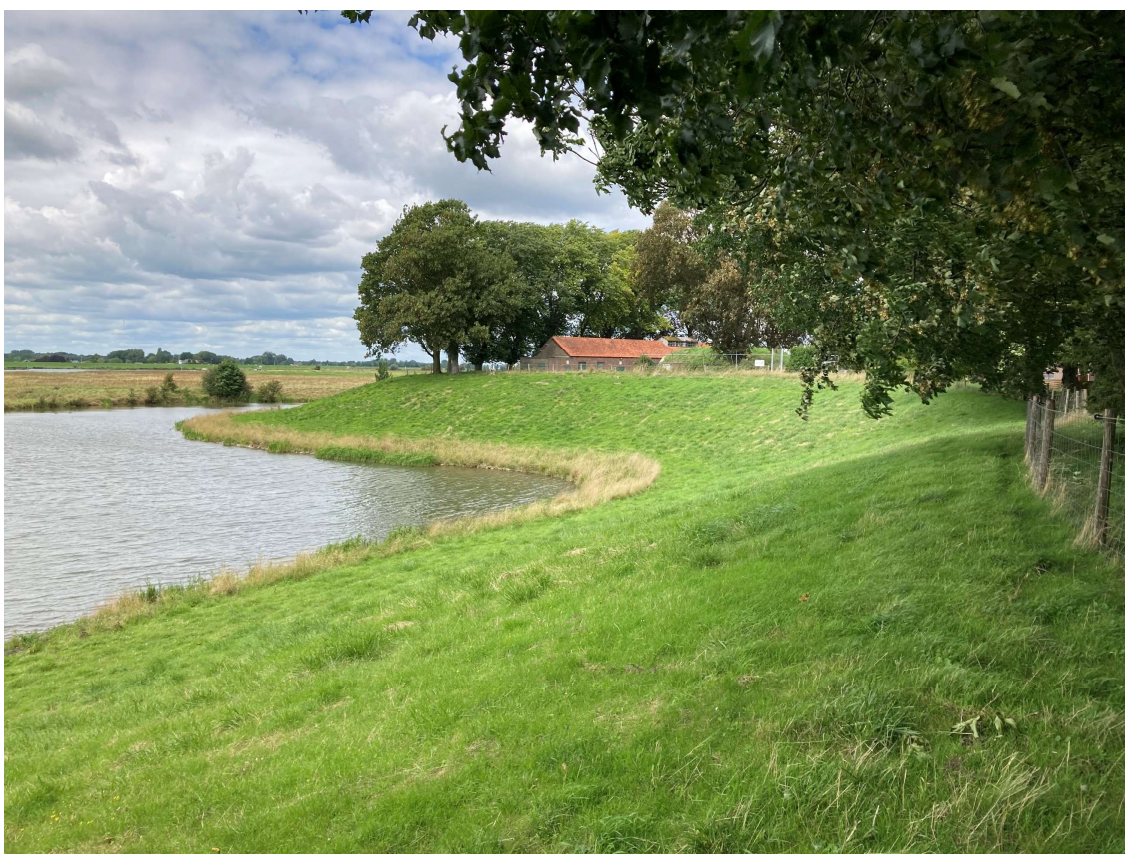
*Figuur 6: Foto van de huidige staat van de fortwal op de locatie van de waterveiligheidsopgave.*

De fortwal is een aarden wal met een grasbekleding. Deze is onderdeel van de primaire waterkering en verkeert aan de buitenzijde in een goede staat. De fortwal ligt nog op de oorspronkelijke locatie. Er zijn in het verleden geen grote verschuivingen of aanpassingen geweest aan het grondwerk zelf.

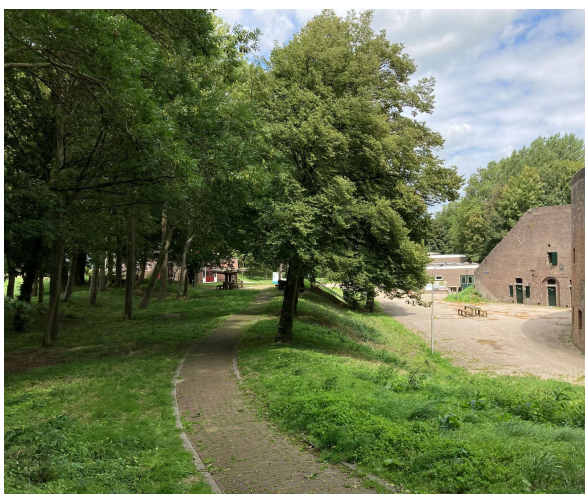
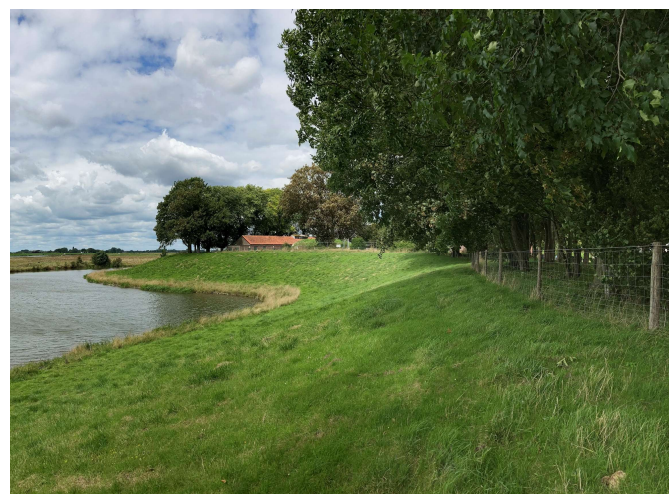
*Figuur 7: Foto links: wandelpad op en langs de kruin van de fortwal. De constructie zal aan de linkerzijde van de bomen (links op de foto) worden geplaatst. Foto rechts: hekwerk aan de rand op de kruin van de fortwal. Het talud is niet toegankelijk.*

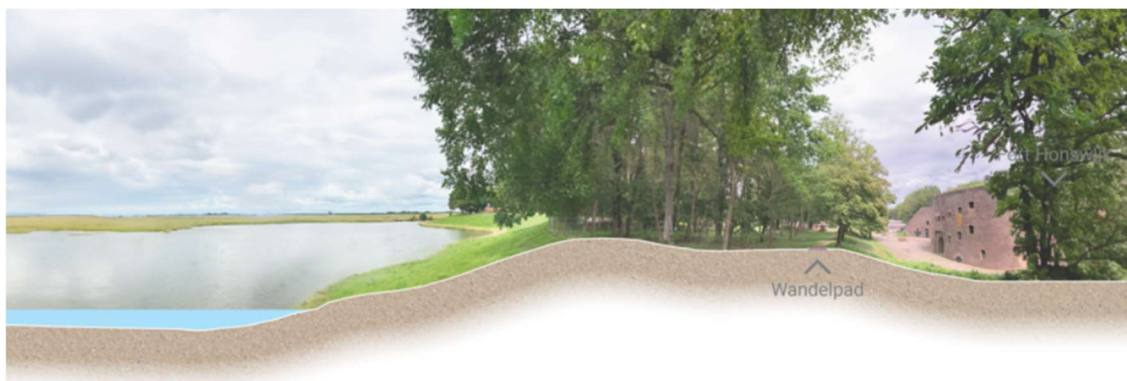
Figuur 13: 3d-profiel van de ingreep bij de fortwal: boven de bestaande en onder de nieuwe situatie

De locatie van de verticale constructie in de figuren 12 en 13 is ingetekend op de locatie waarvan wordt verwacht dat deze haalbaar is zonder de bomen te beschadigen. Echter: de ingetekende grondaanvulling is een worst case. Deze is ingetekend voor het geval de wand **niet** op de gewenste locatie kan worden geplaatst, in verband met de ruimte die naast de bomen nodig is voor het hijsen van de planken. In dat geval wordt de damwand verder naar buiten geplaatst, van de bomen af en richting rivier. Het ingetekende grondwerk maakt dit naar buiten plaatsen mogelijk.
