Monumenten factsheets

Dijkversterking Irenesluis – Culemborgse Veer

**STERKE
LEKDIJK**

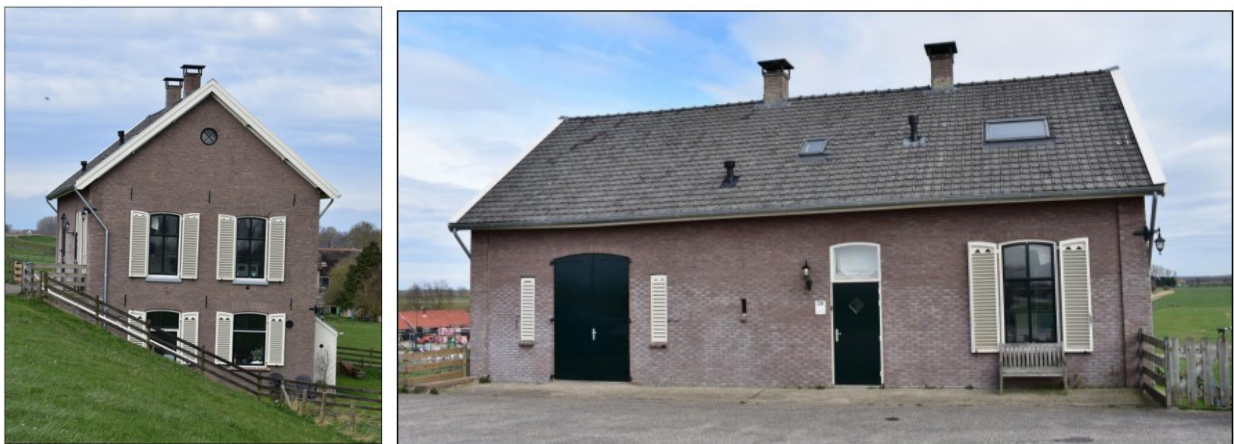
Figuur 2-1: Zij- en vooraanzicht Lekdijk West 39 [Gemeente Wijk bij Duurstede, 2021]

Lekdijk-West 39 is een 'waakhuis'. Rechts woonde een dijkwachter en links was het dijkmagazijn, waar de materialen werden opgeslagen die men nodig had als er een dijkdoorbraak dreigde: zandzakken, schoppen en kruitwagens. Het pand is omstreeks 1880 gebouwd in opdracht van het Hoogheemraadschap Lekdijk Bovendams. Er zijn meer waakhuisen volgens dit model 'Waakhuis ontwerp nummer V' gebouwd. Het vrijstaande pand is gedeeltelijk in het dijklichaam gebouwd, heeft twee bouwlagen en een overstekend zadeldak dat gedekt is met grijze tuile du nordpannen.

De nok loopt evenwijdig aan de dijk. De voorgevel op dijkniveau heeft links een getoogde dubbele deur tussen twee smalle vensters met louvreliken, in het midden een voordeur met bovenlichten en rechts een zesruitsvenster met louvreliken. Vroeger was er aan de gevel een houten mededelingenbord bevestigd. De rechterzijgevel bevat op de begane grond twee enkelvoudige vensters met bovenlichten, op de bovenverdieping zitten twee zesruitsvensters. Boven in de topgevel zien we een klein rond venster. Alle vensters van het woongedeelte hebben getoogde bovenlichten en louvreliken. De linkerzijgevel heeft onder twee vensters met bovenlichten en in de topgevel een smal rechthoekig venster met een luik.

De zijgevels zijn opgetrokken van lichte machinale baksteen in kruisverband. De voorgevel is kennelijk ooit vernieuwd en is in halfsteensverband opgemetseld. Boven de gevelopeningen zitten getoogde strekken.

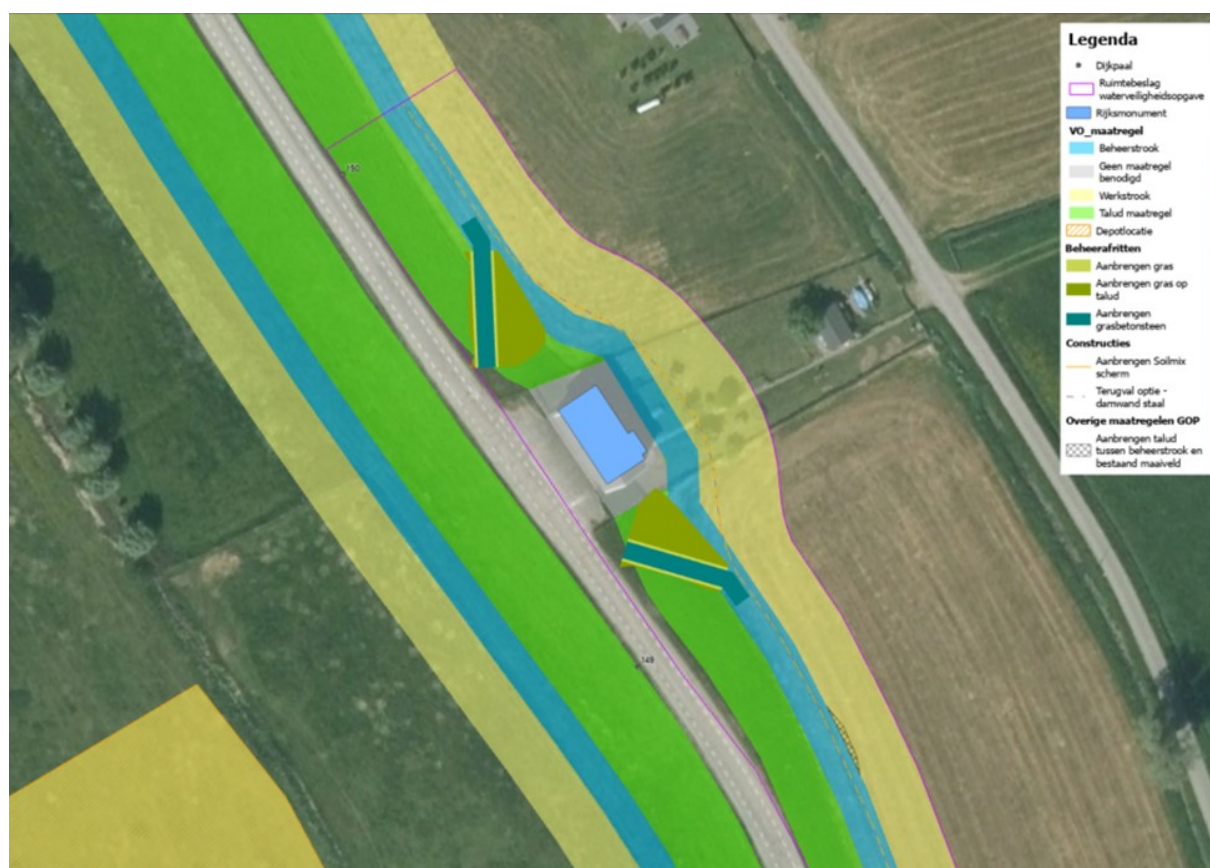
Er is geen sprake van fysieke aantasting het monument. De ingreep raakt het monument niet. Wel wordt een Soilmix heavescherm op enkele meters vanaf het rijksmonumentale pand aangelegd. Daarnaast wordt aan weerszijde van het monument een beheerafrit gerealiseerd en wordt het talud aan de rivierzijde beperkt verflauwd. Er worden verder geen karakteristieke bomen gekapt of watergangen gedempt.

Figuur 2-2: VO ontwerp ter hoogte van Lekdijk West 39 (zie legenda bijlage 1)

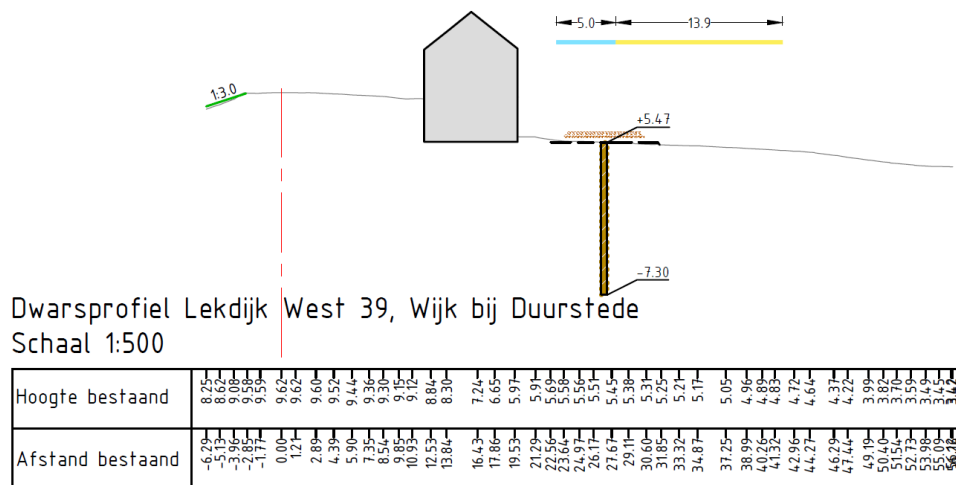
Figuur 2-3: Dwarsdoorsnede Lekdijk West 39

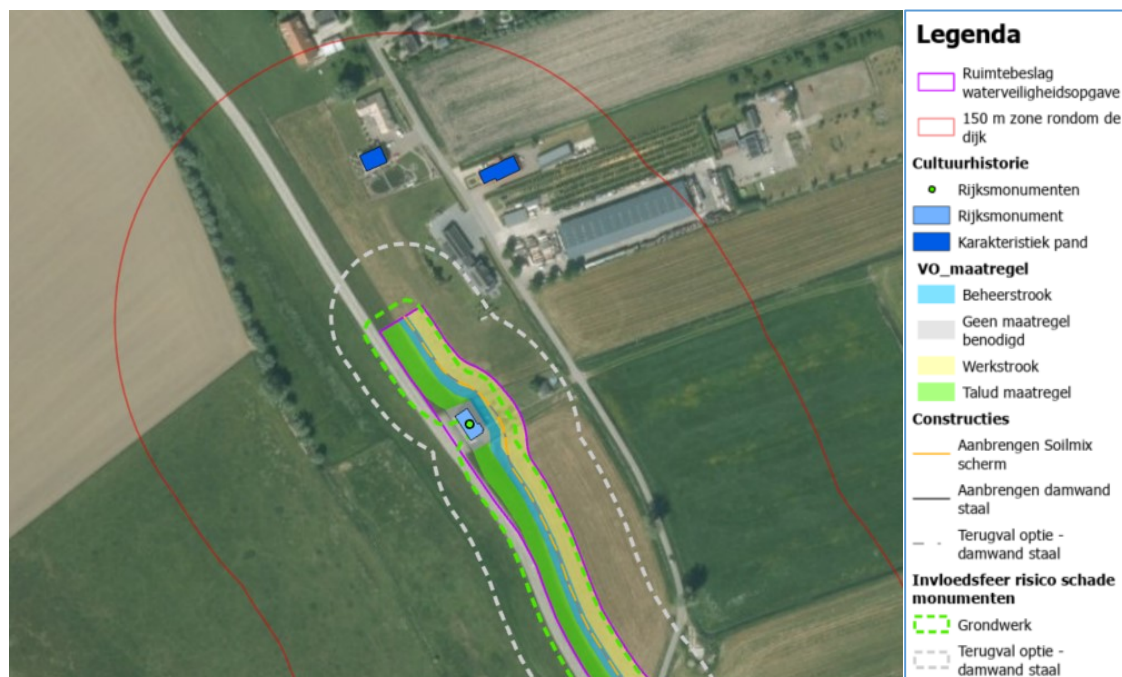
Het monument bevindt zich in de invloedsfeer voor risico op schade als gevolg van trillingen (zie figuur 2.4). De zwarte stippellijn betreft de invloedsfeer voor risico schade als gevolg van de aanleg van de stalen damwand (terugval optie). De kans is groot dat er een Soilmix heavescherm toegepast wordt; de invloedsfeer van de stalen damwand is daarmee een worstcase scenario. De groene stippellijn is de invloedsfeer als gevolg van het grondwerk. Bij de voorkeursvariant Soilmix zijn de effecten een stuk kleiner, wel zijn er nog steeds effecten te verwachten door de grondwerkzaamheden die worden uitgevoerd.

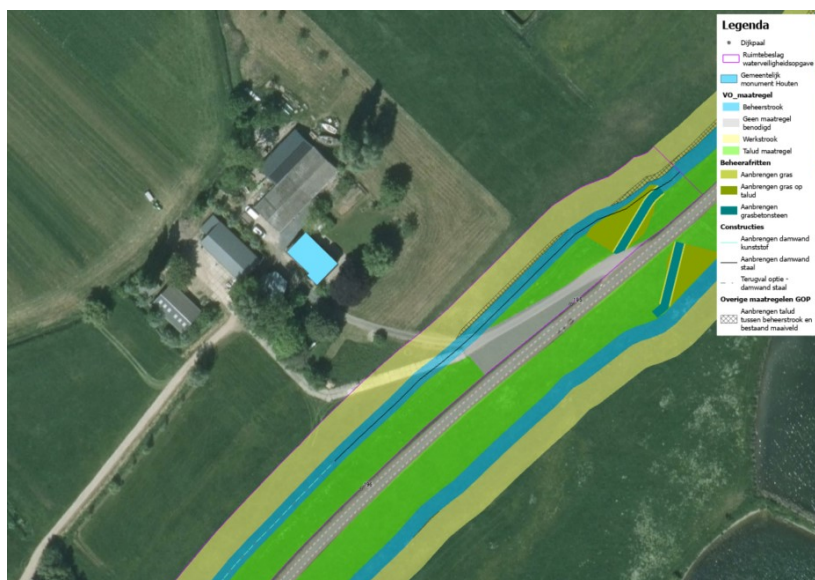
Er is geen sprake van fysieke aantasting het monument. De ingreep raakt het monument niet. Wel wordt op ongeveer 50 meter van het gemeentelijk monument een heavescherm aangebracht (voorkeursoplossing: stalen damwand of terugval optie soilmix heavescherm). Daarnaast wordt aan de bestaande afrit van het monument een beheerafrit aangelegd en wordt het talud aan de beide zijde van de dijk beperkt verflauwd. Er worden verder geen karakteristieke bomen gekapt of watergangen gedempt.

Figuur 3-2 VO ontwerp ter hoogte van Lekdijk 6 Schalkwijk (zie legenda bijlage 1)

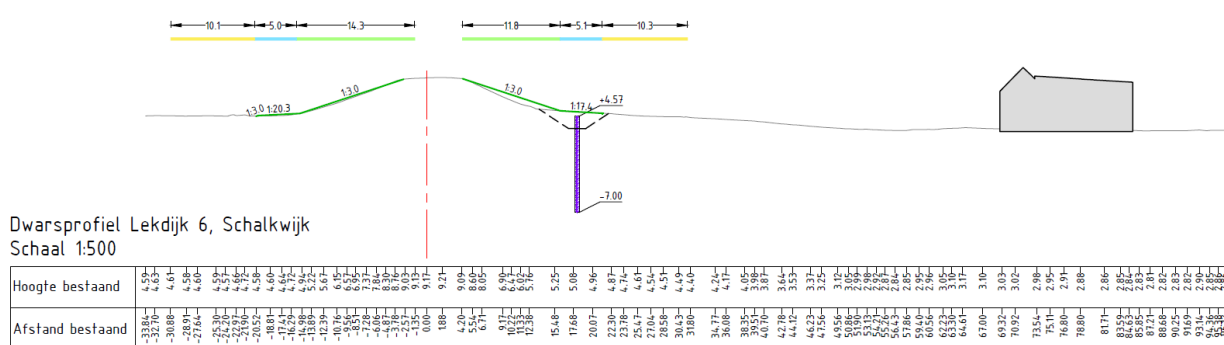
Figuur 3-3 Dwarsdoorsnede Lekdijk 6 Schalkwijk

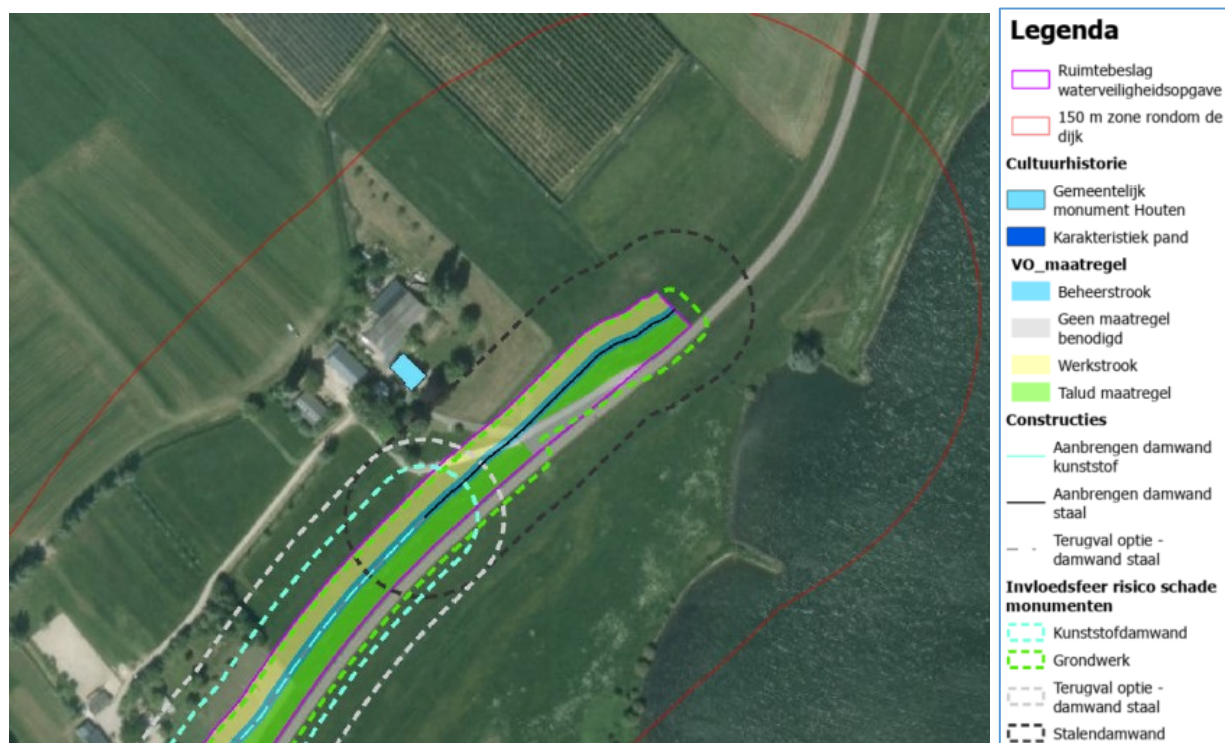
Het monument bevindt zich buiten de invloedssfeer voor risico op schade als gevolg van trillingen (zie **Fout! Verwijzingsbron niet gevonden.**). De zwarte stippellijn betreft de invloedssfeer voor het risico op schade als gevolg van de aanleg van een stalen damwand (worstcase) en de blauwe stippellijn die van de aanleg van een kunststof damwand. Echter bevindt het monument zich wel binnen de invloedssfeer van het risico op hinder als gevolg van de aanleg van een stalen damwand (en soilmix heave scherm terugval optie).

Figuur 3-4: Invloedsfeer risico schade monumenten

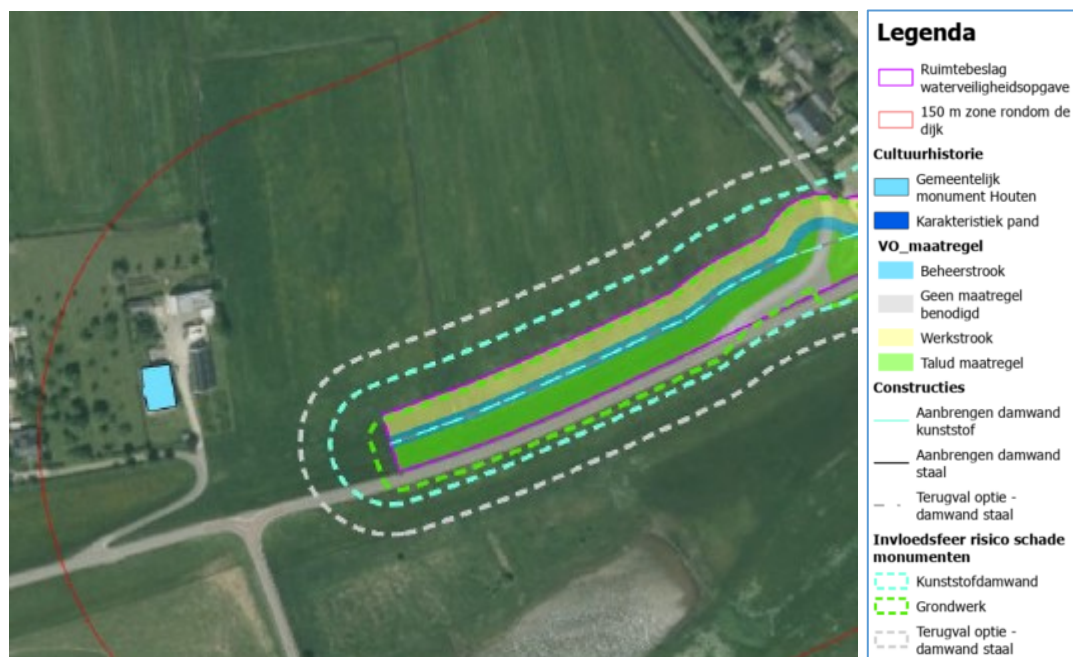
Het monument bevindt zich buiten de invloedssfeer voor risico op schade als gevolg van trillingen (zie figuur 4-3). De grijze stippellijn betreft de invloedssfeer voor risico op schade als gevolg van de aanleg van een stalen damwand en de blauwe stippellijn die van de aanleg van een kunststof damwand. Echter bevindt het monument zich wel binnen de invloedssfeer van risico op hinder als gevolg van de aanleg van een stalen damwand, maar niet binnen die van terugvalopties: kunststofdamwand of Soilmix heavescherm.

Figuur 4-3: Invloedsfeer risico schade monumenten

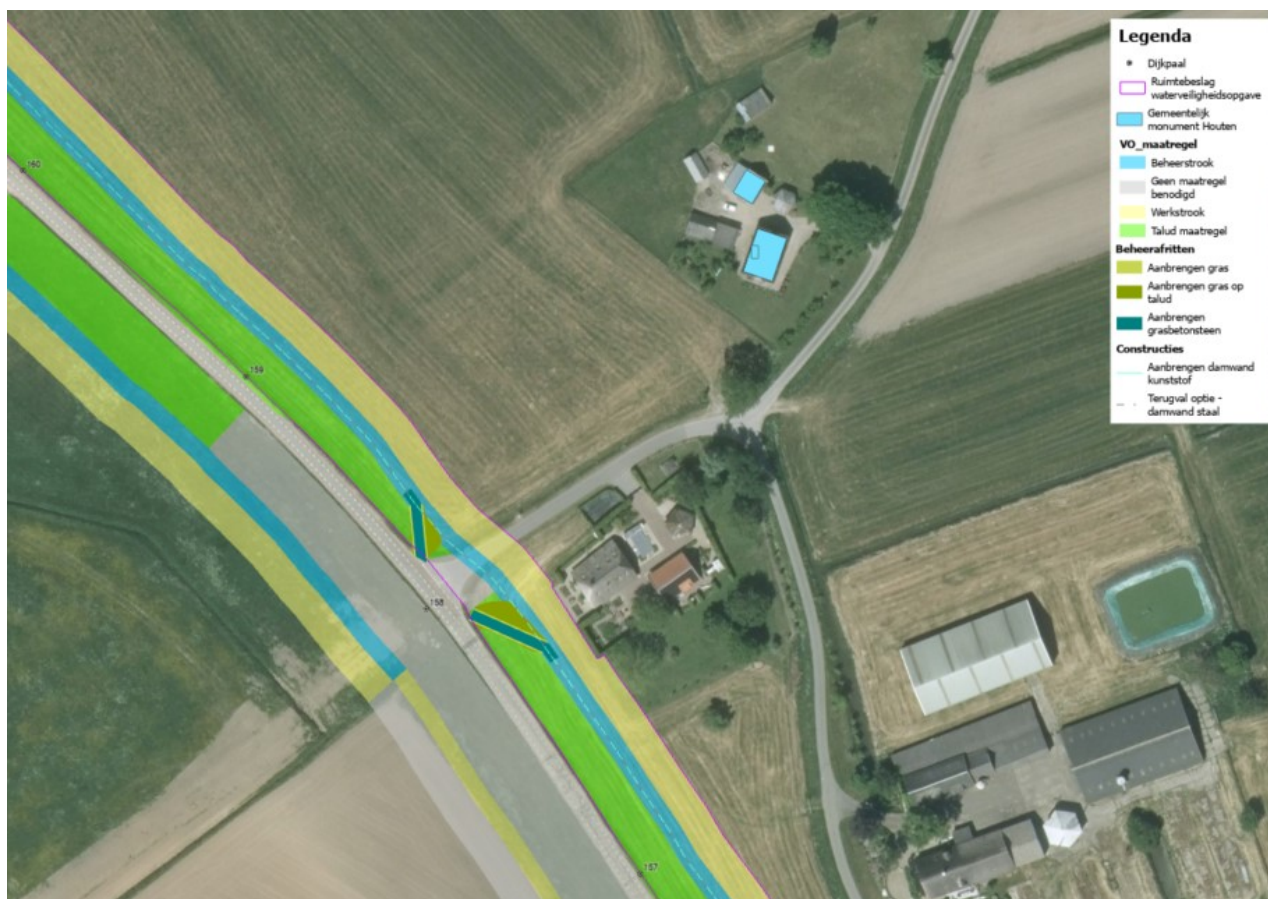
Er is geen sprake van fysieke aantasting het monument. De ingreep raakt het monument niet. Wel wordt op ongeveer 120 meter van het gemeentelijk monument een kunststof of stalen (terugval optie) damwand aangelegd. Daarnaast wordt aan weerszijde van de bestaande afrit van het monument een beheerafritten aangelegd en wordt het talud aan de beide zijde van de dijk beperkt verflauwd. Er worden verder geen karakteristieke bomen gekapt of watergangen gedempt.

Figuur 5-2: VO ontwerp ter hoogte van Hoeksedijk 1 Schalkwijk (zie legenda in Bijlage 1)

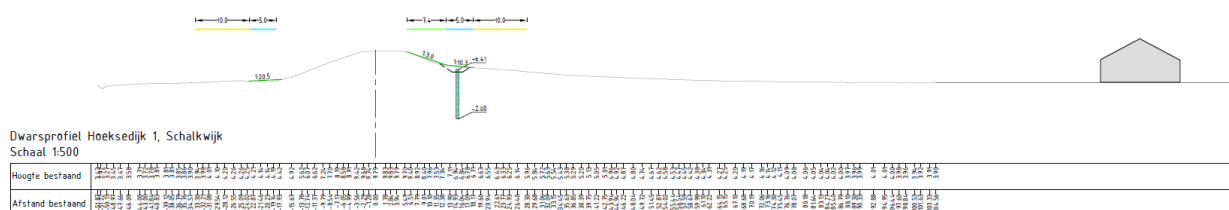
Figuur 5-3: Dwarsdoorsnede Hoeksedijk 1 Schalkwijk

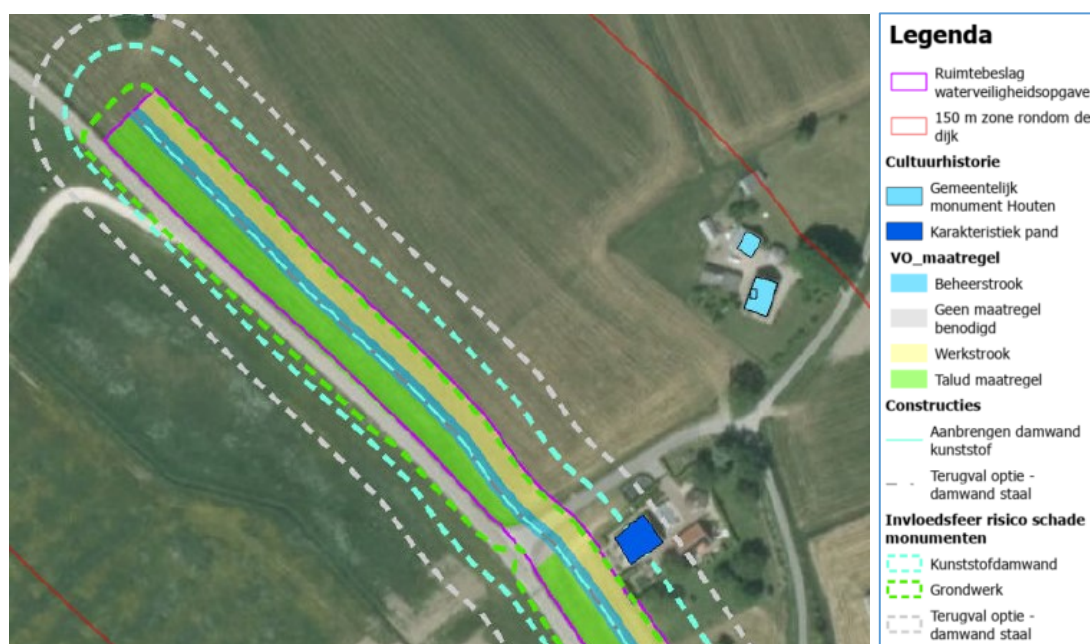
Het monument bevindt zich buiten de invloedssfeer voor risico op schade als gevolg van trillingen (zie Figuur 5-4). De grijze stippellijn betreft de invloedssfeer voor risico op schade als gevolg van de aanleg van een stalen damwand en de blauwe stippellijn die van de aanleg van een kunststof damwand. Het monument bevindt zich ook buiten de invloedssfeer van risico op hinder als gevolg van de aanleg van een stalen damwand, kunststof damwand en soilmix heavescherm.

Figuur 5-4: Invloedssfeer risico schade monumenten (lichtblauwe object is Hoeksedijk 1)

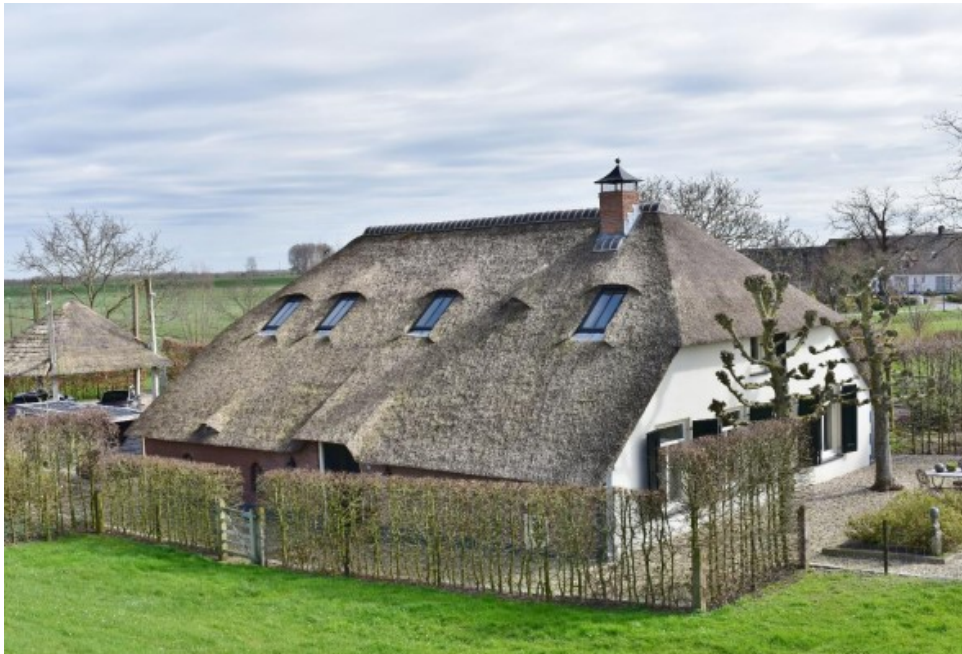
Figuur 6-1: Lekdijk West 53 [Gemeente Wijk bij Duurstede, 2021]

Lekdijk-West 53 is een negentiende-eeuwse langhuisboerderij. De vele dakramen laten zien dat het pand thans geheel als woning in gebruik is. De boerderij staat tussen de Lekdijk en de Onderdijk in. Achter het pand staat een vijfroedige hooiberg met een rieten kap. De voorgevel is symmetrisch ingedeeld met vier vernieuwde T-vensters met luiken op de begane grond en een klein venster met luik onder de dakrand. In de linkerzijgevel zien we een keldervenster, een deur onder een opgelicht deel van het dak en enkele rondboogvensters. De voorgevel is gepleisterd, de zijgevels en achtergevel zijn opgetrokken van machinale baksteen in kruisverband.

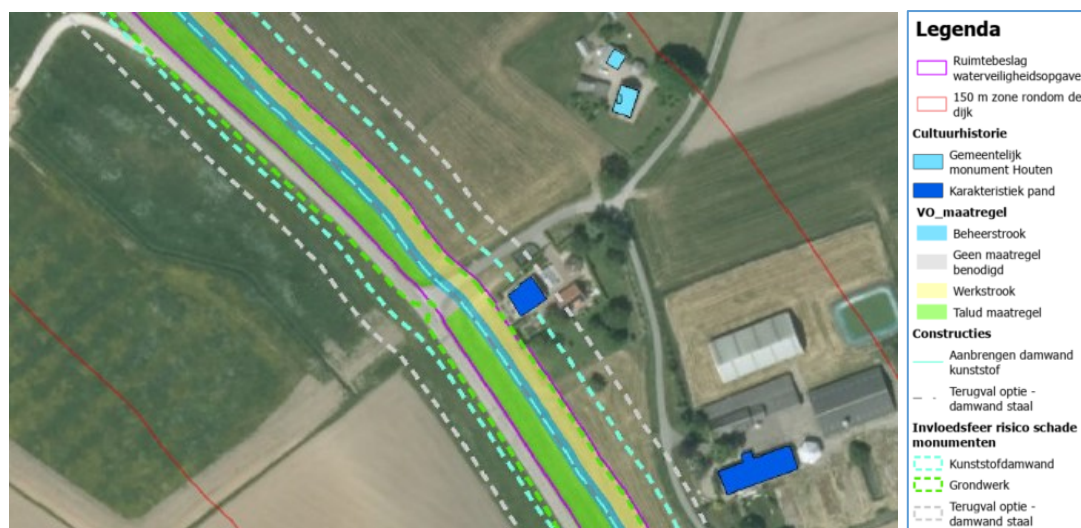
Het monument bevindt zich binnen de invloedssfeer voor risico op schade als gevolg van trillingen (zie Figuur 6-4). De grijze stippellijn betreft de invloedssfeer voor het risico op schade als gevolg van de aanleg van een stalen damwand en de blauwe stippellijn die van de aanleg van een kunststof damwand. Ook bevindt het monument zich binnen de invloedssfeer van het risico op hinder als gevolg van de aanleg van het heavescherm (voorkeursoplossing: kunststof damwand of terugvalopties stalen damwand of soilmix heavescherm).

Figuur 6-4: Invloedsfeer risico op schade monumenten

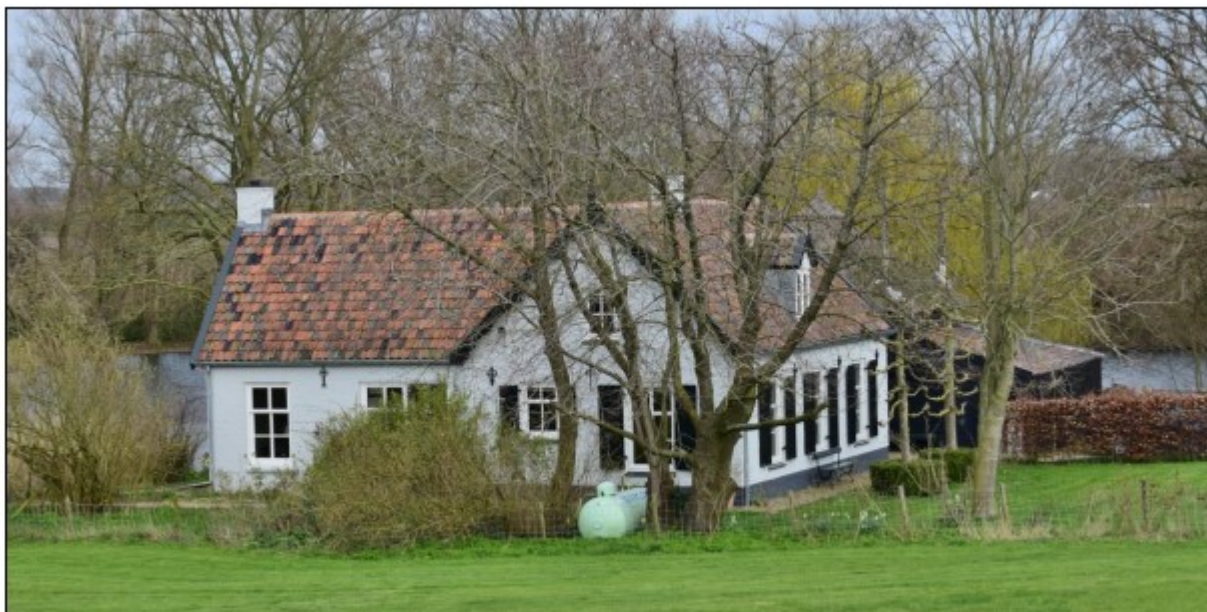
Figuur 7-1: Lekdijk 29 [Gemeente Wijk bij Duurstede, 2021]

Lekdijk-West 29 is een vrijstaand pand op de oever van het wiel dat is ontstaan toen in 1747 de Lekdijk doorbrak. Het huis is gebouwd aan het eind van de negentiende eeuw en heeft nu een T-vormige plattegrond. Het achterste deel van het pand is in 2019 aangebouwd. De zadeldaken zijn gedekt met rode, zwarte en grijze Hollandse pannen. Naast het huis staat een houten bergschuur met houten roeden en een rieten kap. De voorgevel bevat drie zesruits schuifvensters met luiken. Boven de goot is een dakkapel met zadeldak geplaatst. De linkerzijgevel heeft ook een zesruitsvenster met luiken, links daarvan zit een klein half-rond kelderlicht met daarboven een opkamervenster. Op de verdieping zit een vierruitsvenster. De voorgevel heeft tal van sierankers en is opgetrokken van witgeschilderde handvormbaksteen in kruisverband. Boven de gevelopeningen zitten rollagen. De plint is grijs geschilderd. De zijgevels worden afgesloten door golvende windveren met makelaars.

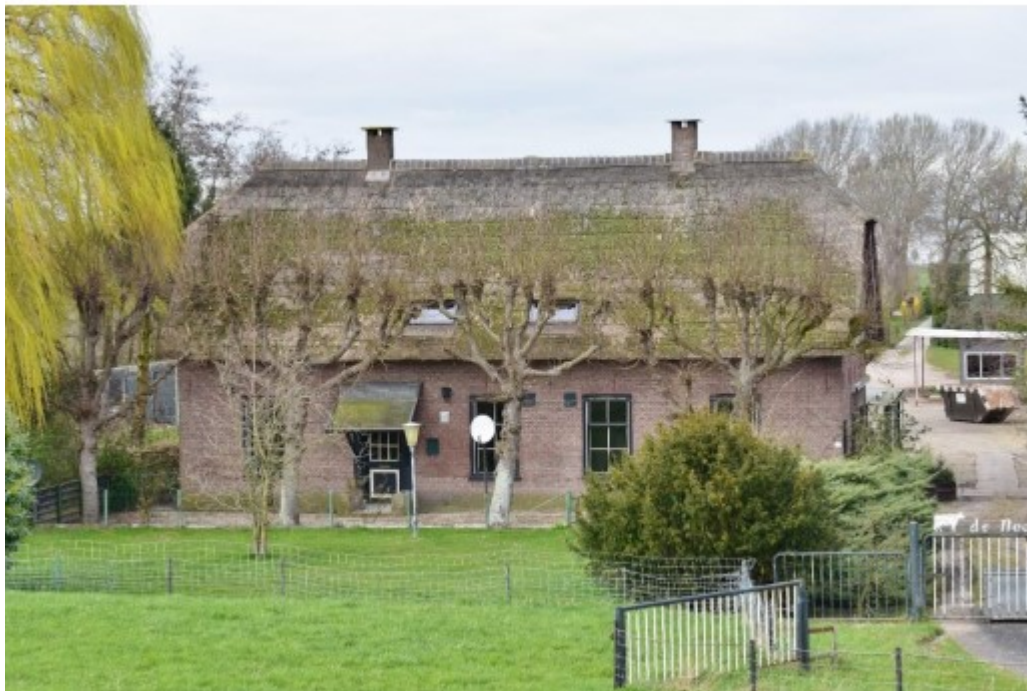
Figuur 8-1: Lekdijk West 30 t/m 31 [Gemeente Wijk bij Duurstede, 2021]

De Noord, Lekdijk-West 30-31 is een dwarshuisboerderij uit 1857. De daken van voor- en achterhuis zijn afgewolfd en met riet gedekt. De boerderij staat op enige afstand van de openbare weg, aan de voet van de dijk. Vier leilinden zorgen in de zomer voor schaduw. Vroeger fungeerde de boerderij tevens als dijkmagazijn: hier lag materiaal van het hoogheemraadschap opgeslagen en hier kwam het 'dijkleger' bij elkaar als er een dijkdoorbraak dreigde. De voorgevel heeft vijf traveeën, bestaande uit vier zesruits schuifvensters en de voordeur met luifel in de tweede travee van links. In het bovenlicht van de voordeur zit een levensboom. Het erf is niet bezocht. Details over de gevelindeling van de zijgevels kunnen daarom niet gegeven worden. De gevels zijn opgetrokken van rode handvormbaksteen in kruisverband. De gevelopeningen zijn voorzien van strekken.

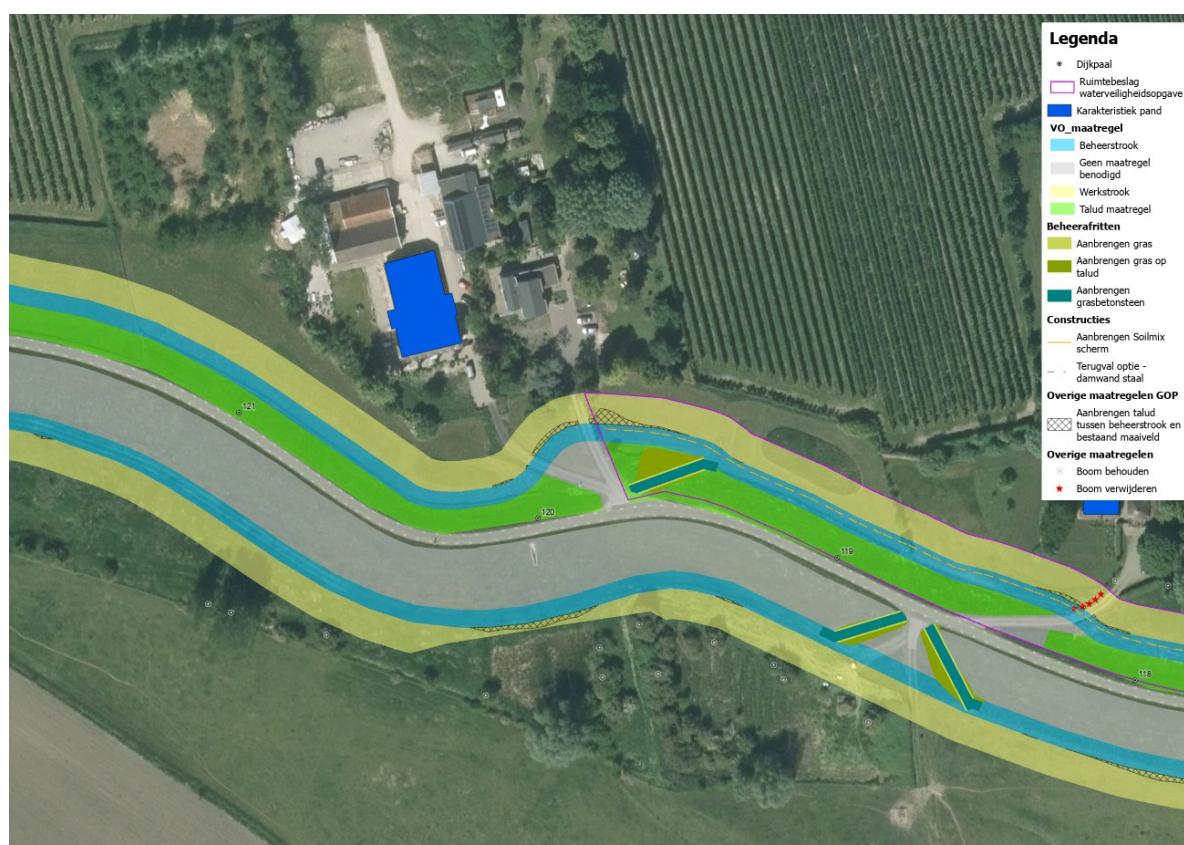
Er is geen sprake van fysieke aantasting het monument. De ingreep raakt het monument niet. Wel wordt het Heavscher (soilmix heavescher of terugval optie stalen damwand) op ongeveer 50 meters vanaf het karakteristieke pand aangelegd. Daarnaast wordt er aan de afrit naar het monument een beheerafrit gerealiseerd en wordt het talud aan de binnenzijde van de dijk beperkt verflauwd. Er worden verder geen karakteristieke bomen gekapt of watergangen gedempt.

Figuur 8-2: VO ontwerp ter hoogte van Lekdijk West 30 (zie legenda in Bijlage 1)

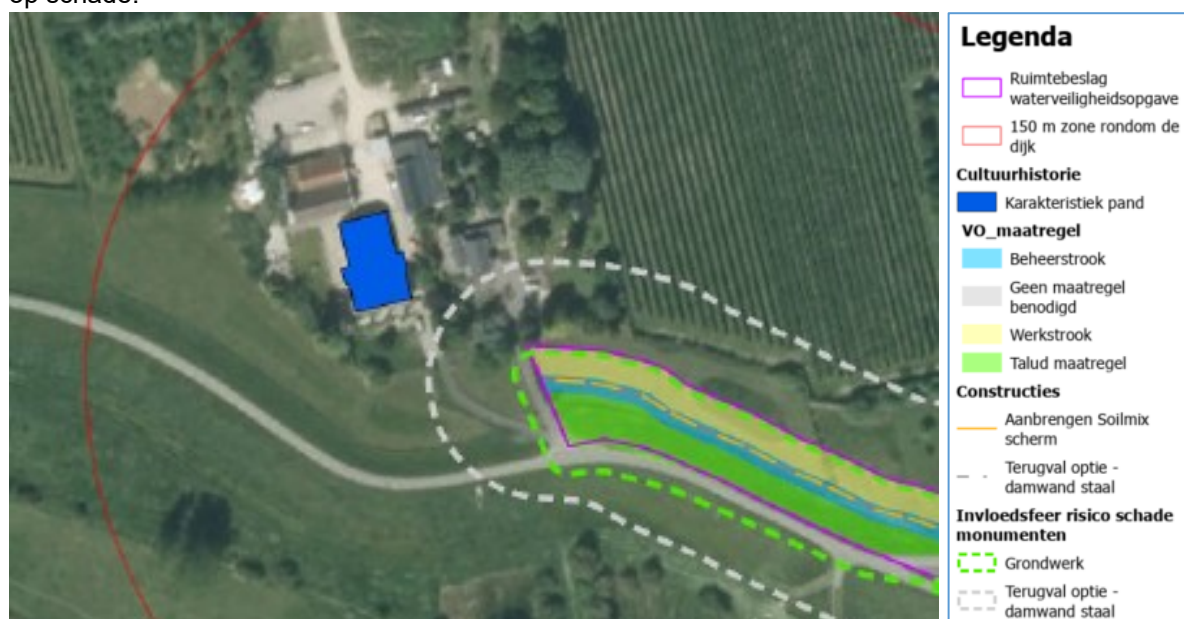
Het monument bevindt zich in de invloedsfeer voor risico op schade als gevolg van trillingen (zie figuur 8-4). De grijze stippellijn betreft de invloedsfeer voor risico schade als gevolg van de aanleg van de stalen damwand (terugval optie). De kans is groot dat er een Soilmix heavescherm toegepast wordt, maar de invloedsfeer van de stalen damwand is het worstcase scenario. De groene stippellijn de invloedsfeer als gevolg van het grondwerk. Bij de voorkeursvariant Soilmix is er geen overlap met invloedsfeer voor risico op schade.

Figuur 8-4: Invloedsfeer voor het risico op schade monumenten
