# Natuurontwikkeling

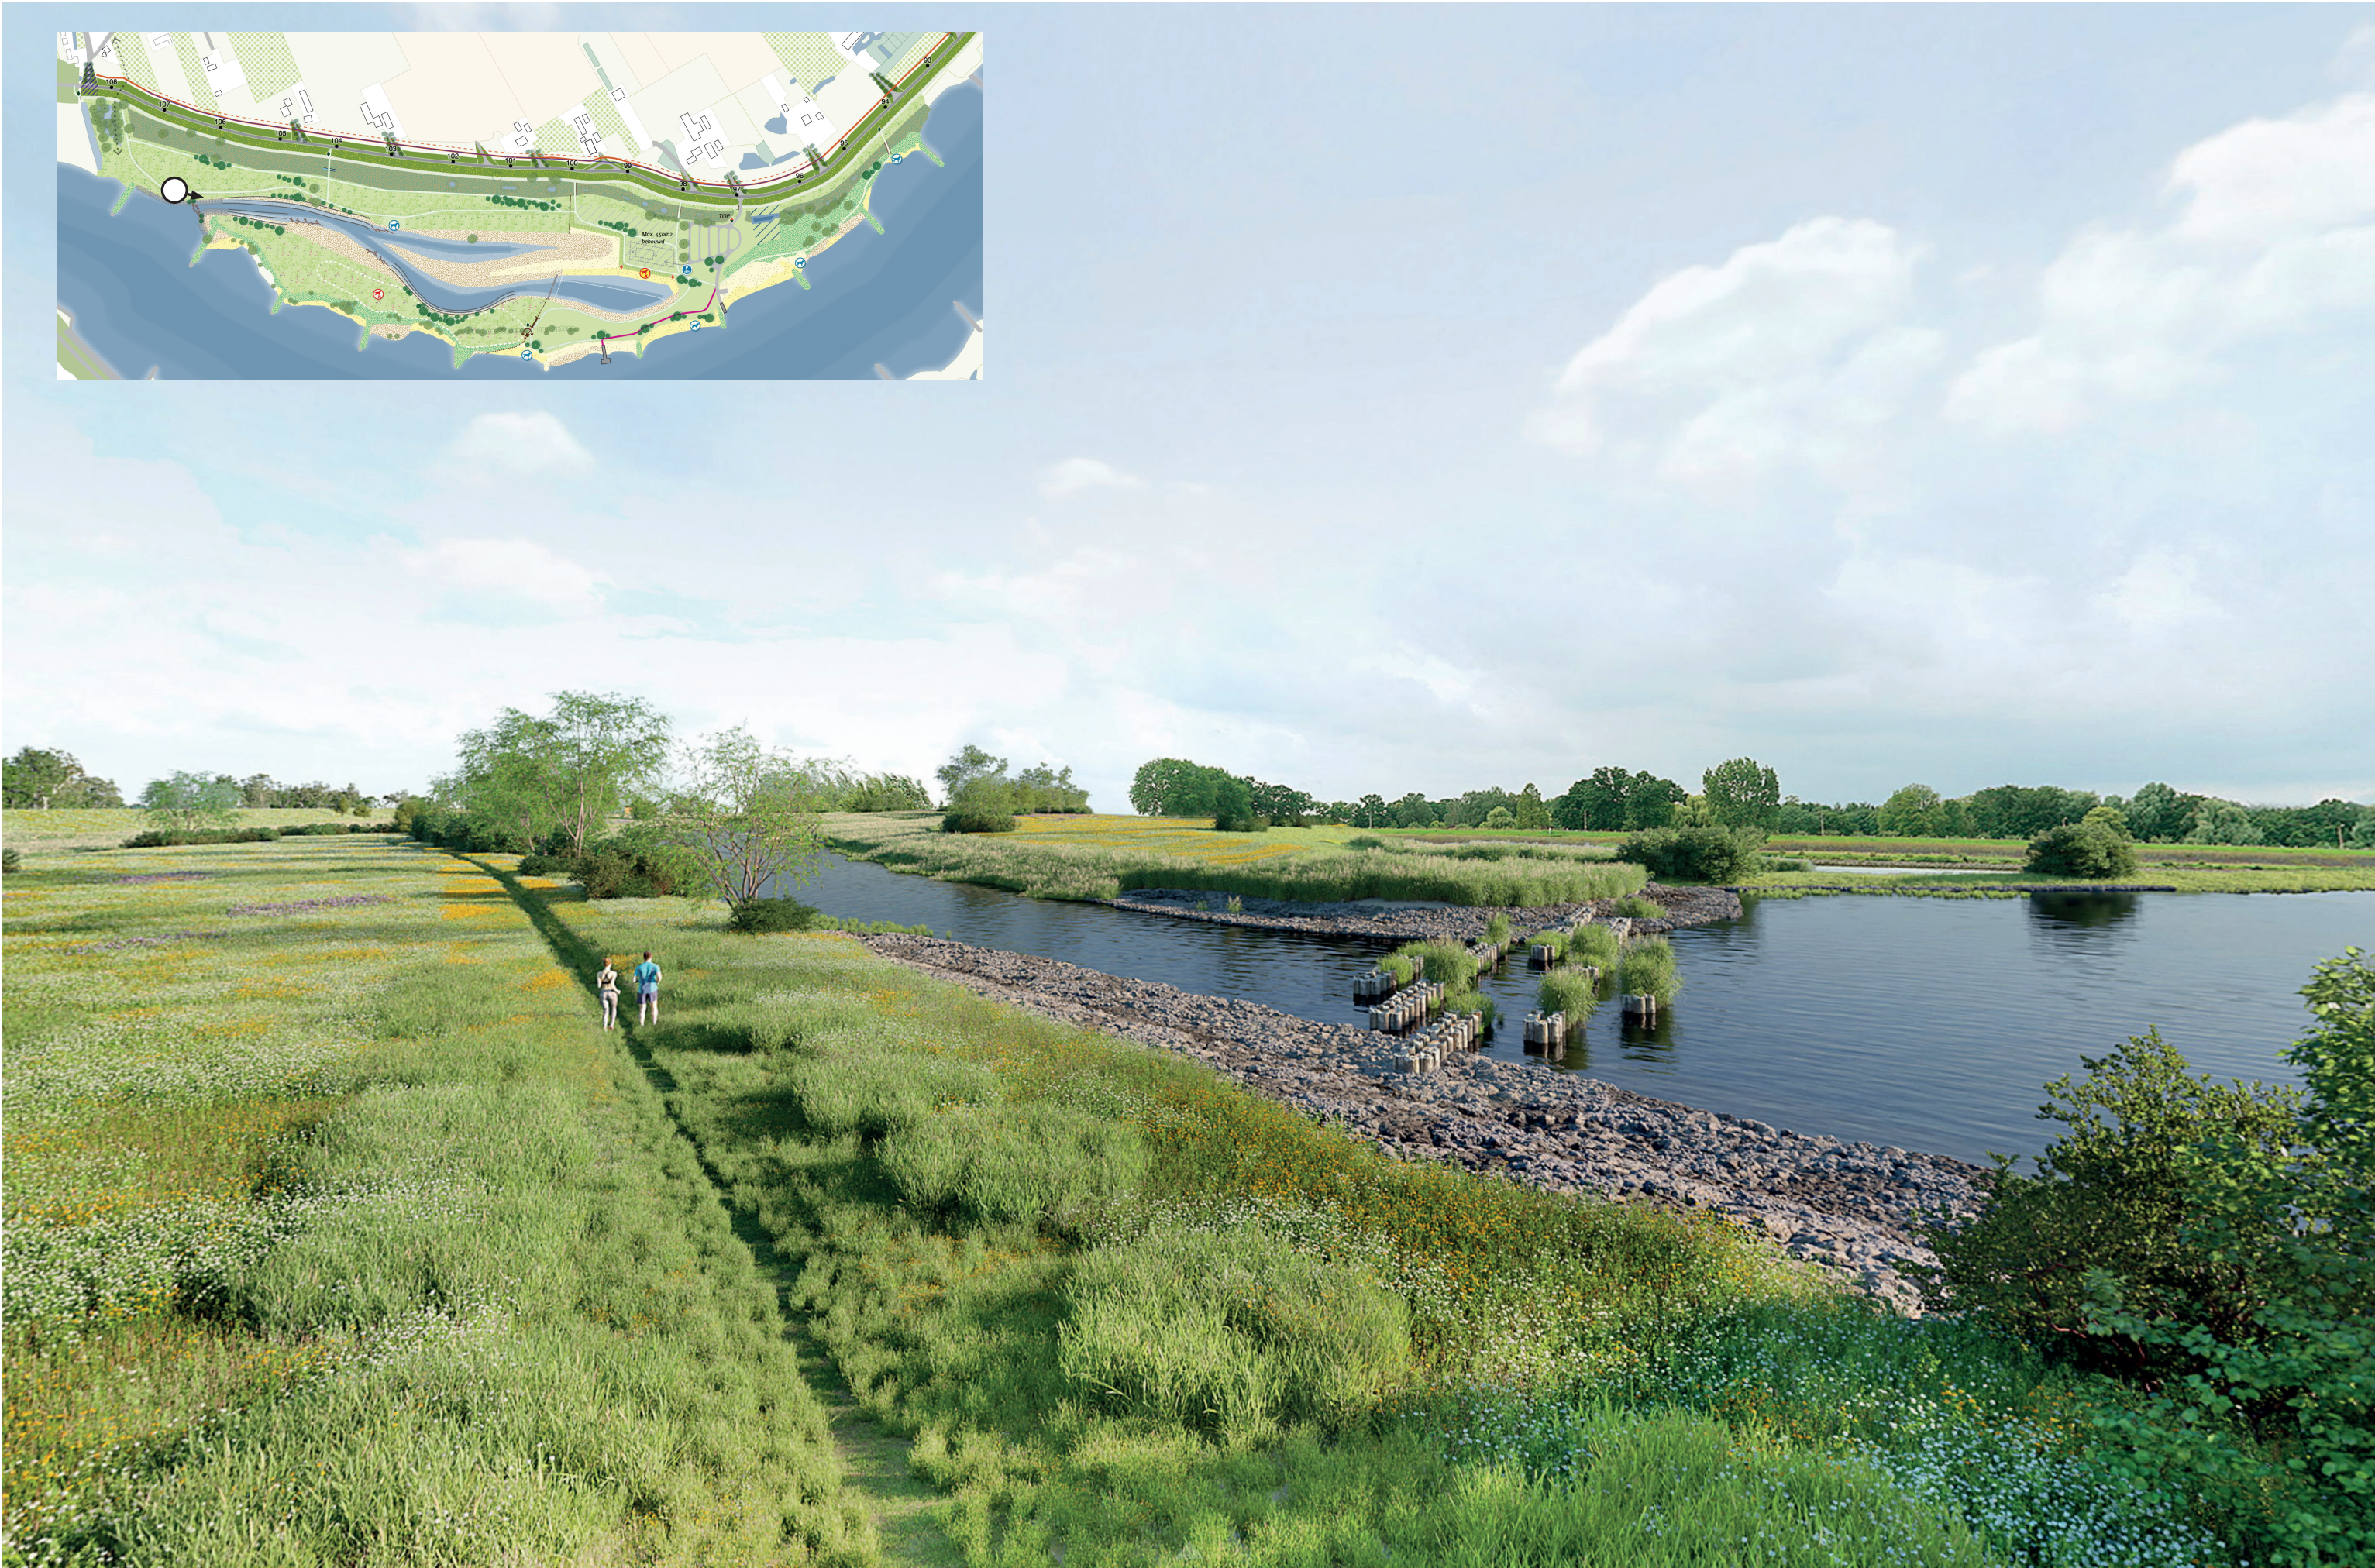
Zicht op de geulmonding met schermenrijen.

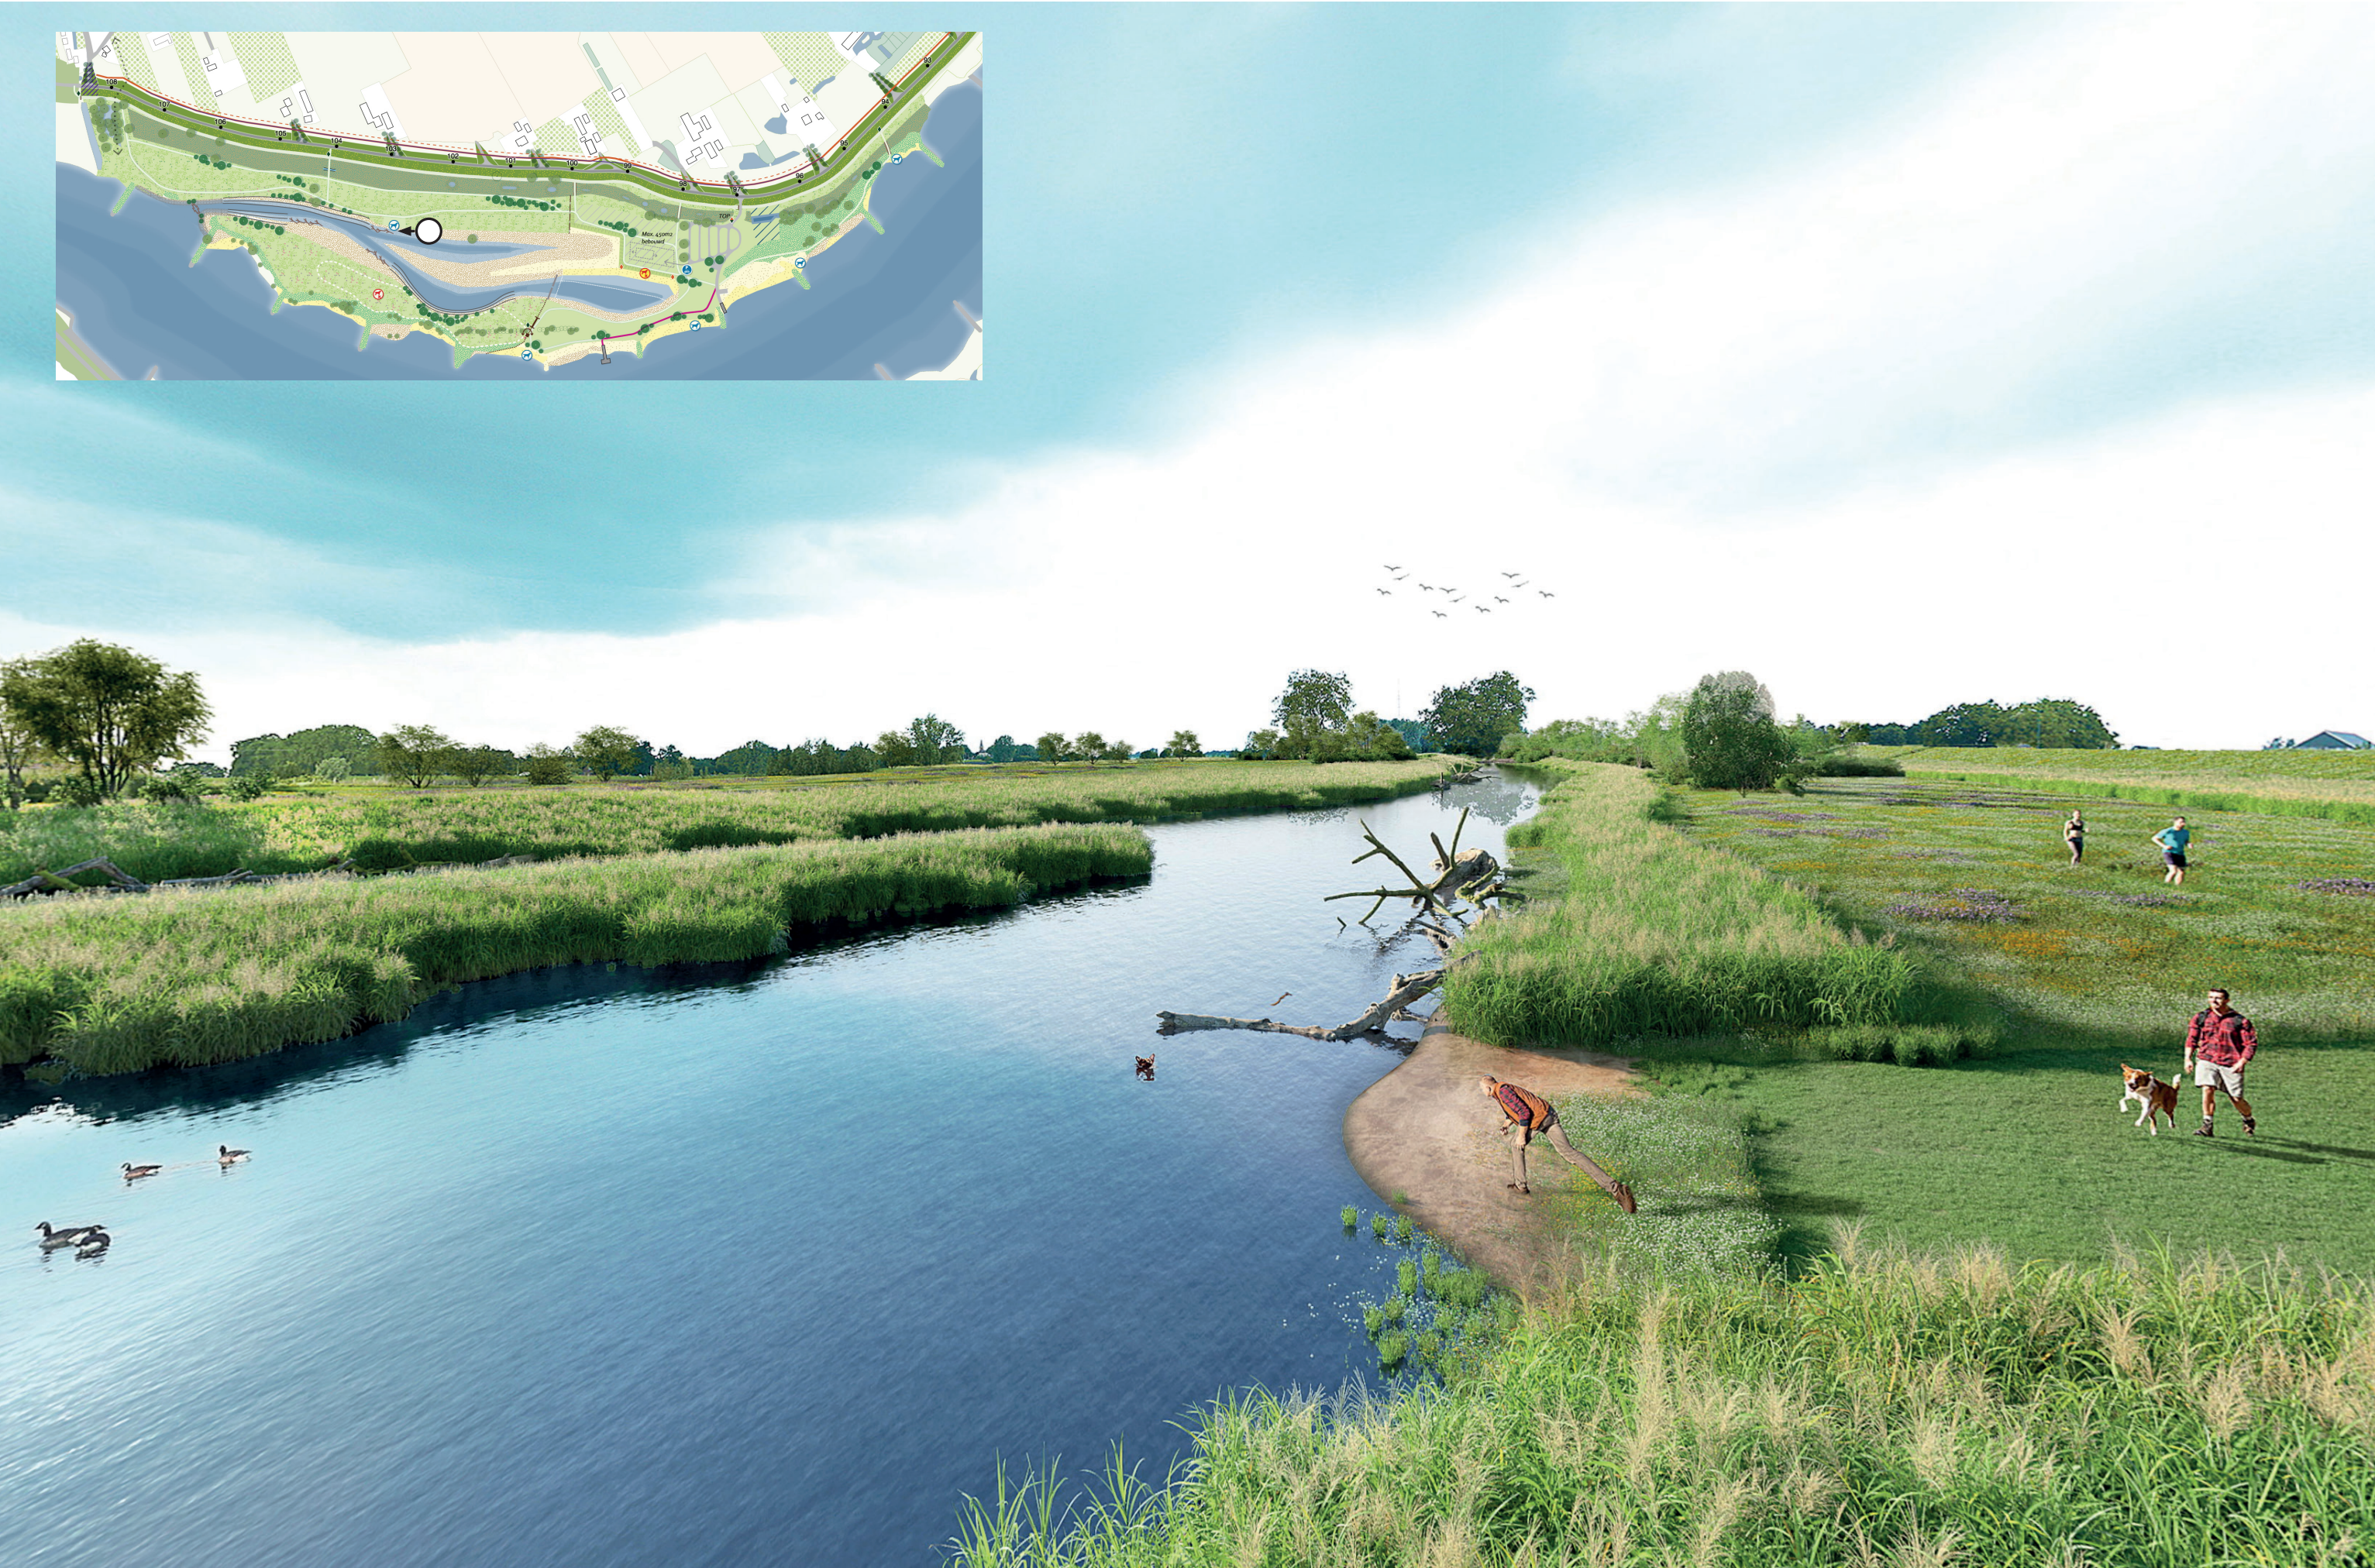
Zicht op de noordelijke geul met plek aan het water voor honden, rechts loopt de dijk.

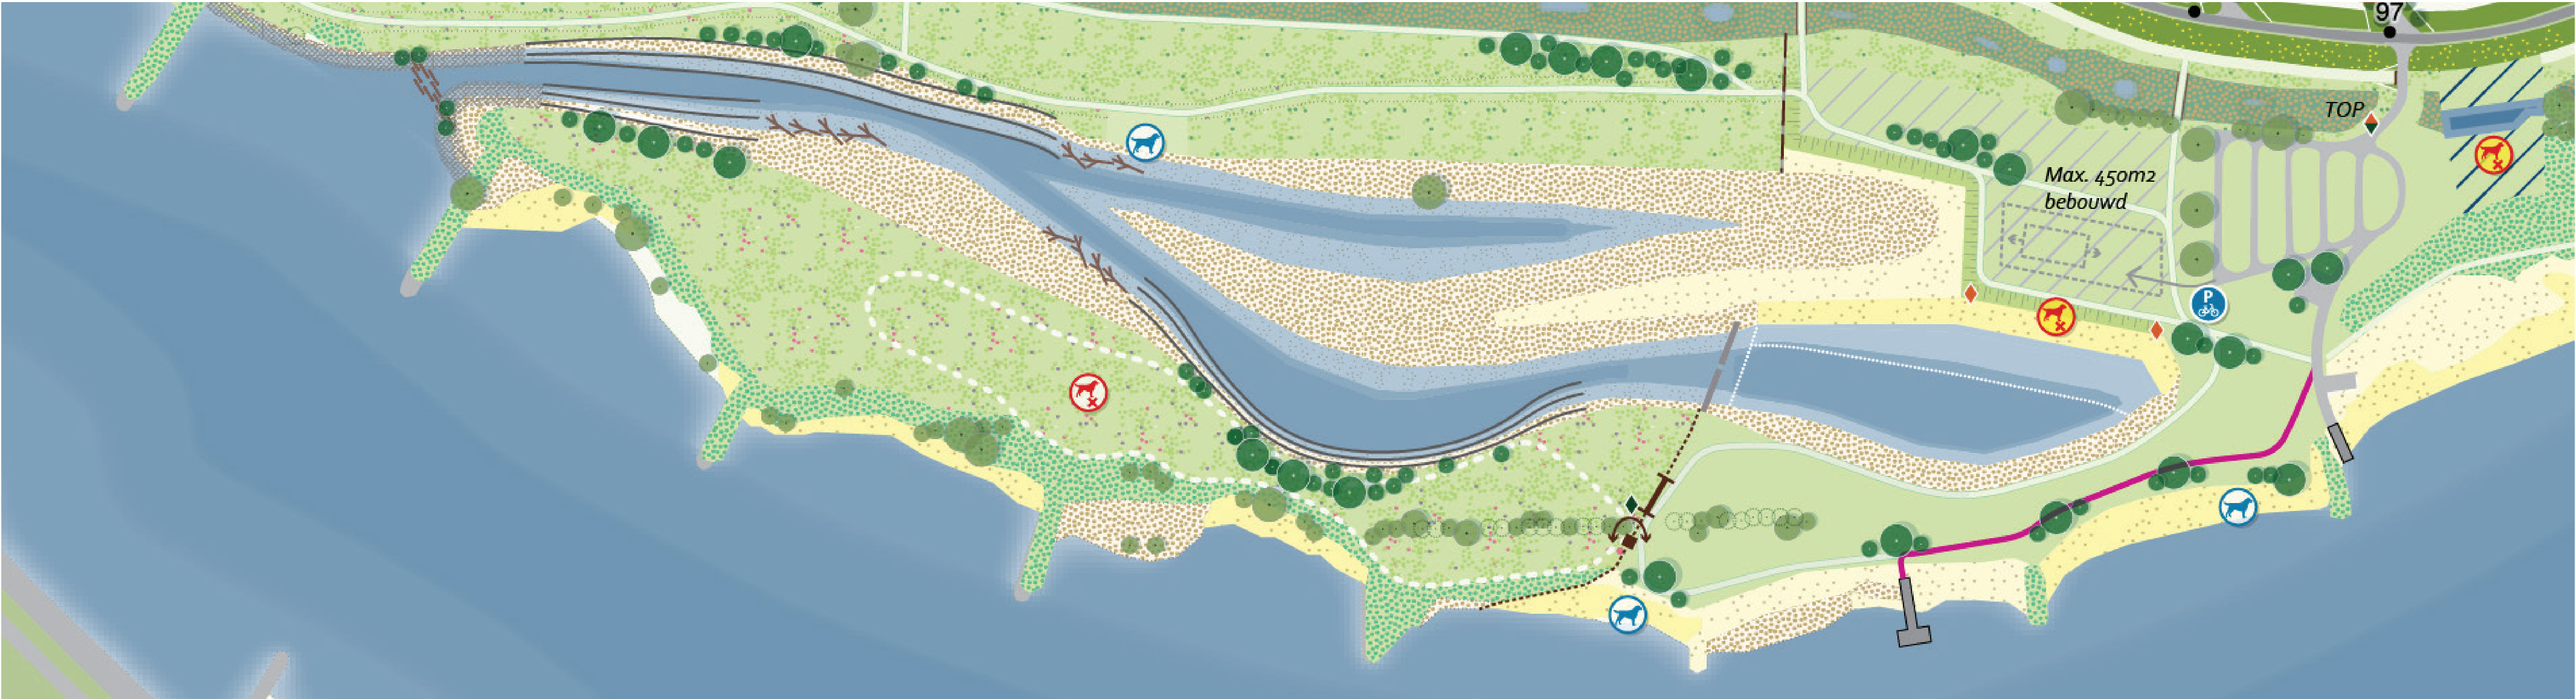
Detail geulmonding en getrapte oevers.

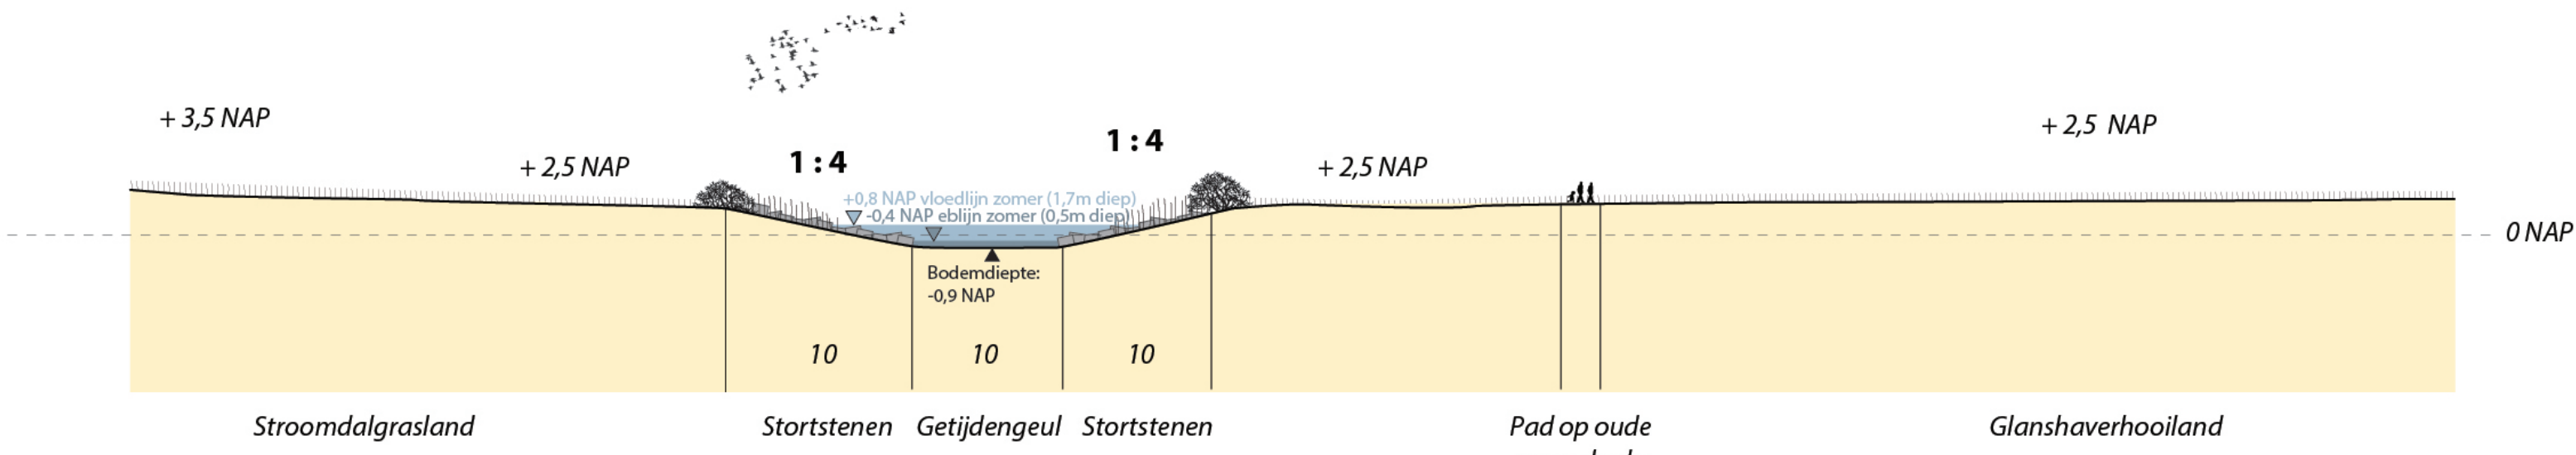
Doorsnede geulmonding.

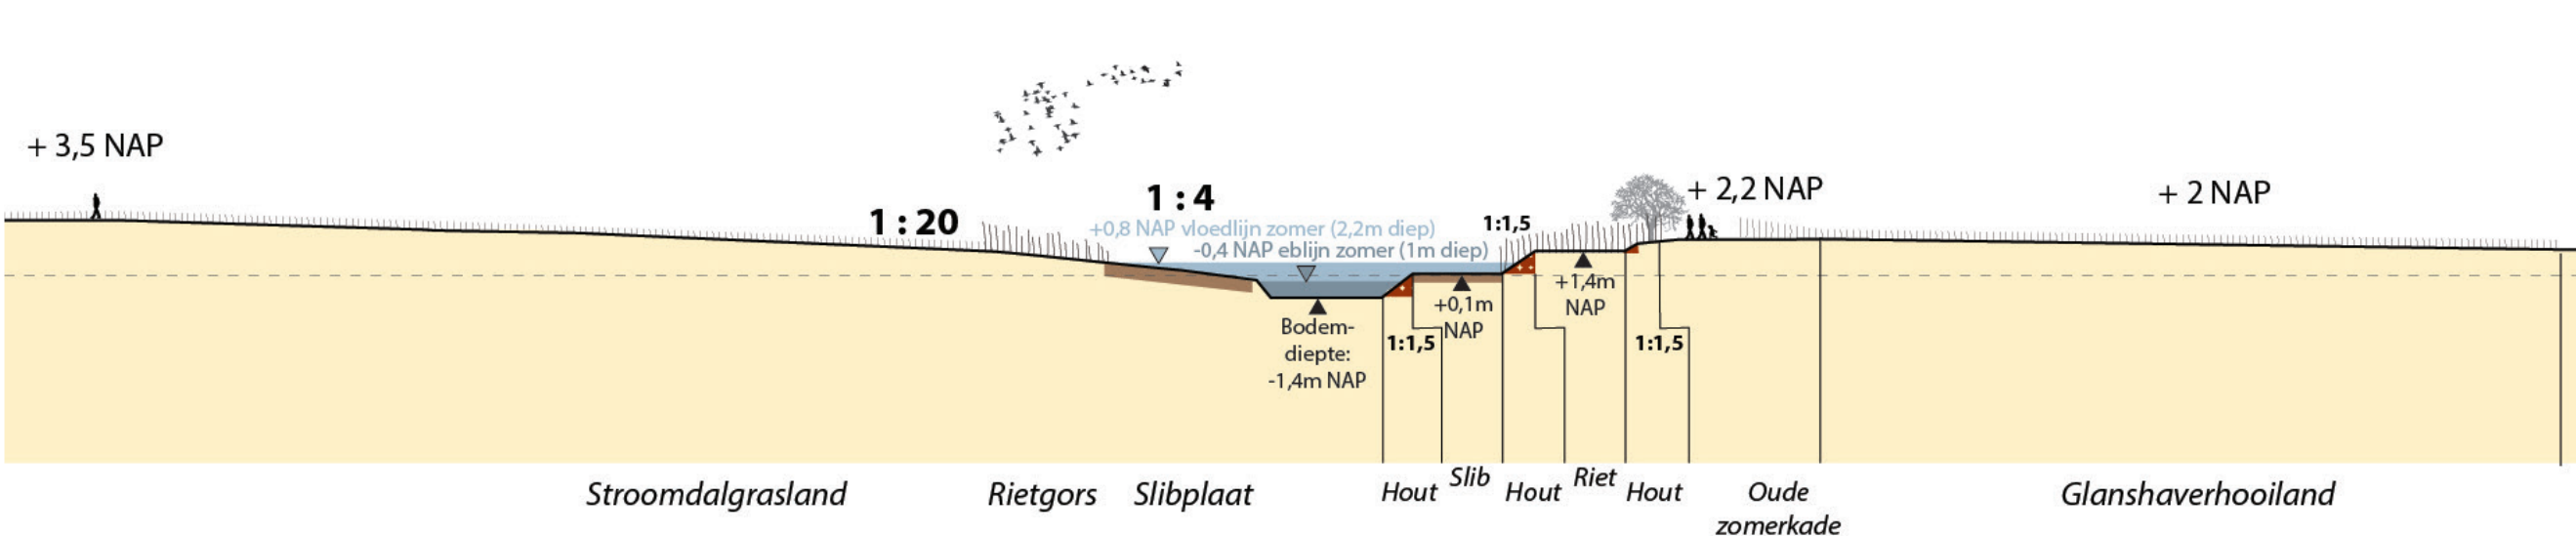
Doorsnede getrapte oever noordzijde.

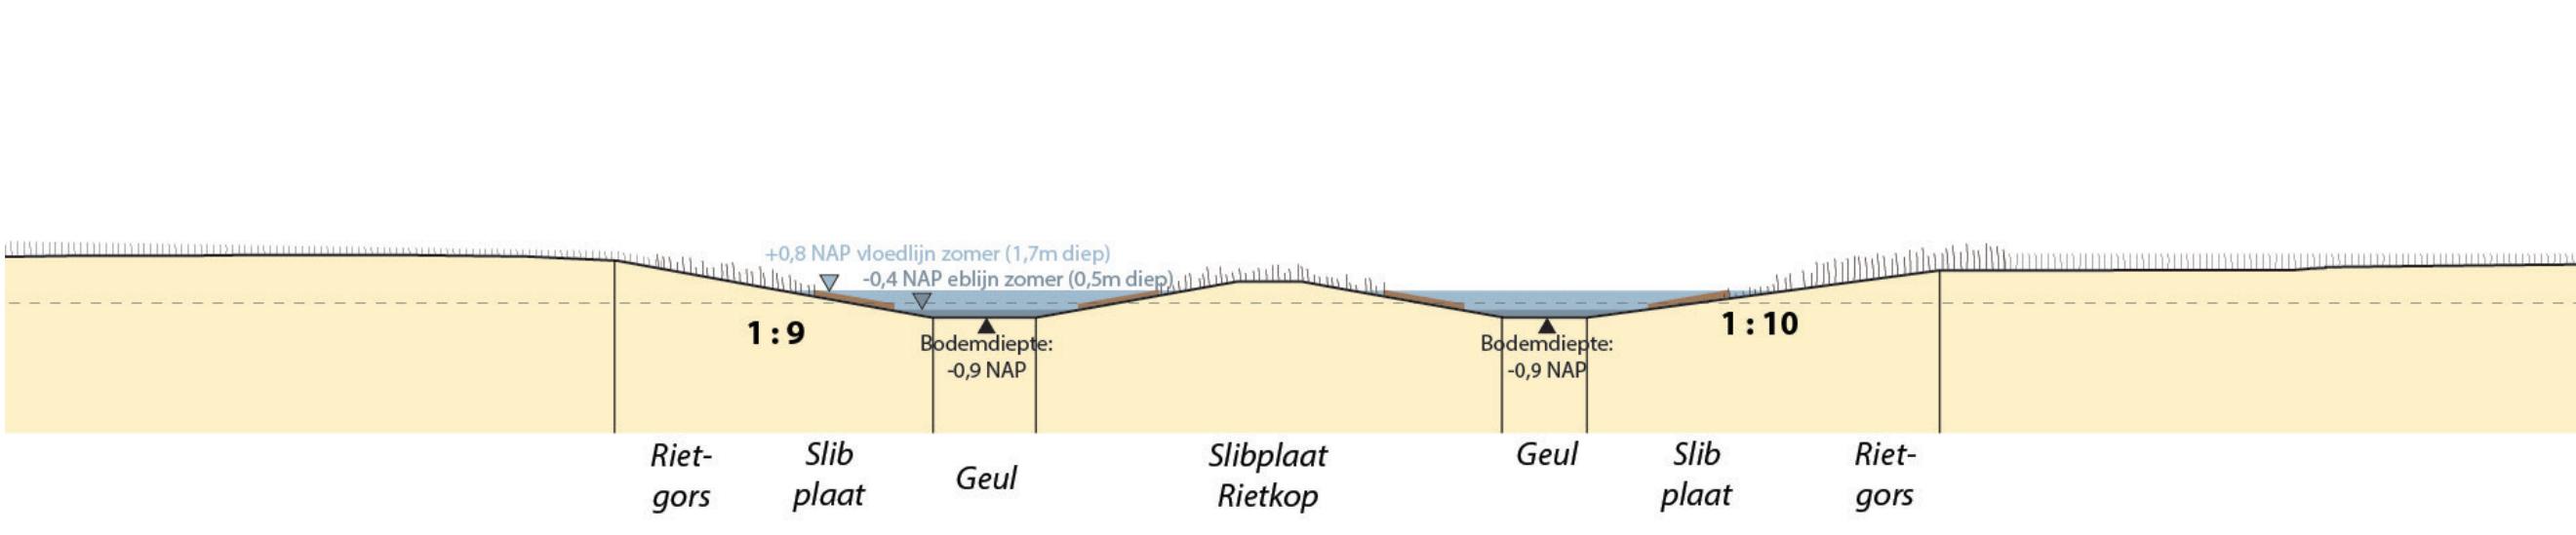
Doorsnede natuurlijke oever.

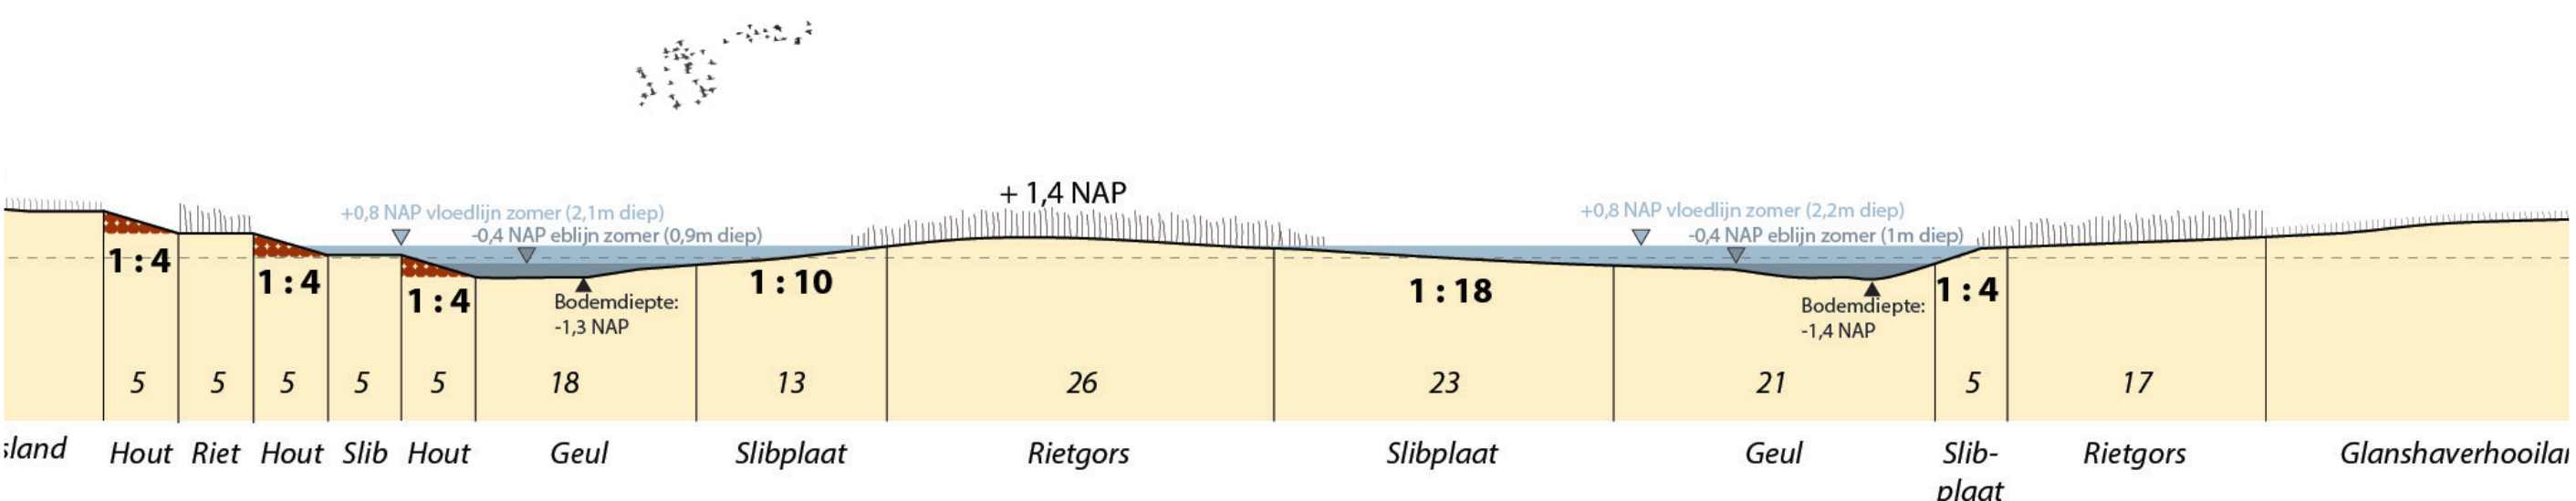
Doorsnede getrapte oever zuidzijde.
